# Hálózati rekonstrukció? Felújítás? Lokális hibaelhárítás?

(melyik tevékenység-formára lesznek elérhető források  
az EU finanszírozást követő időszakban?)

MaSzeSz XIX. országos konferencia  
Oberding Kornél

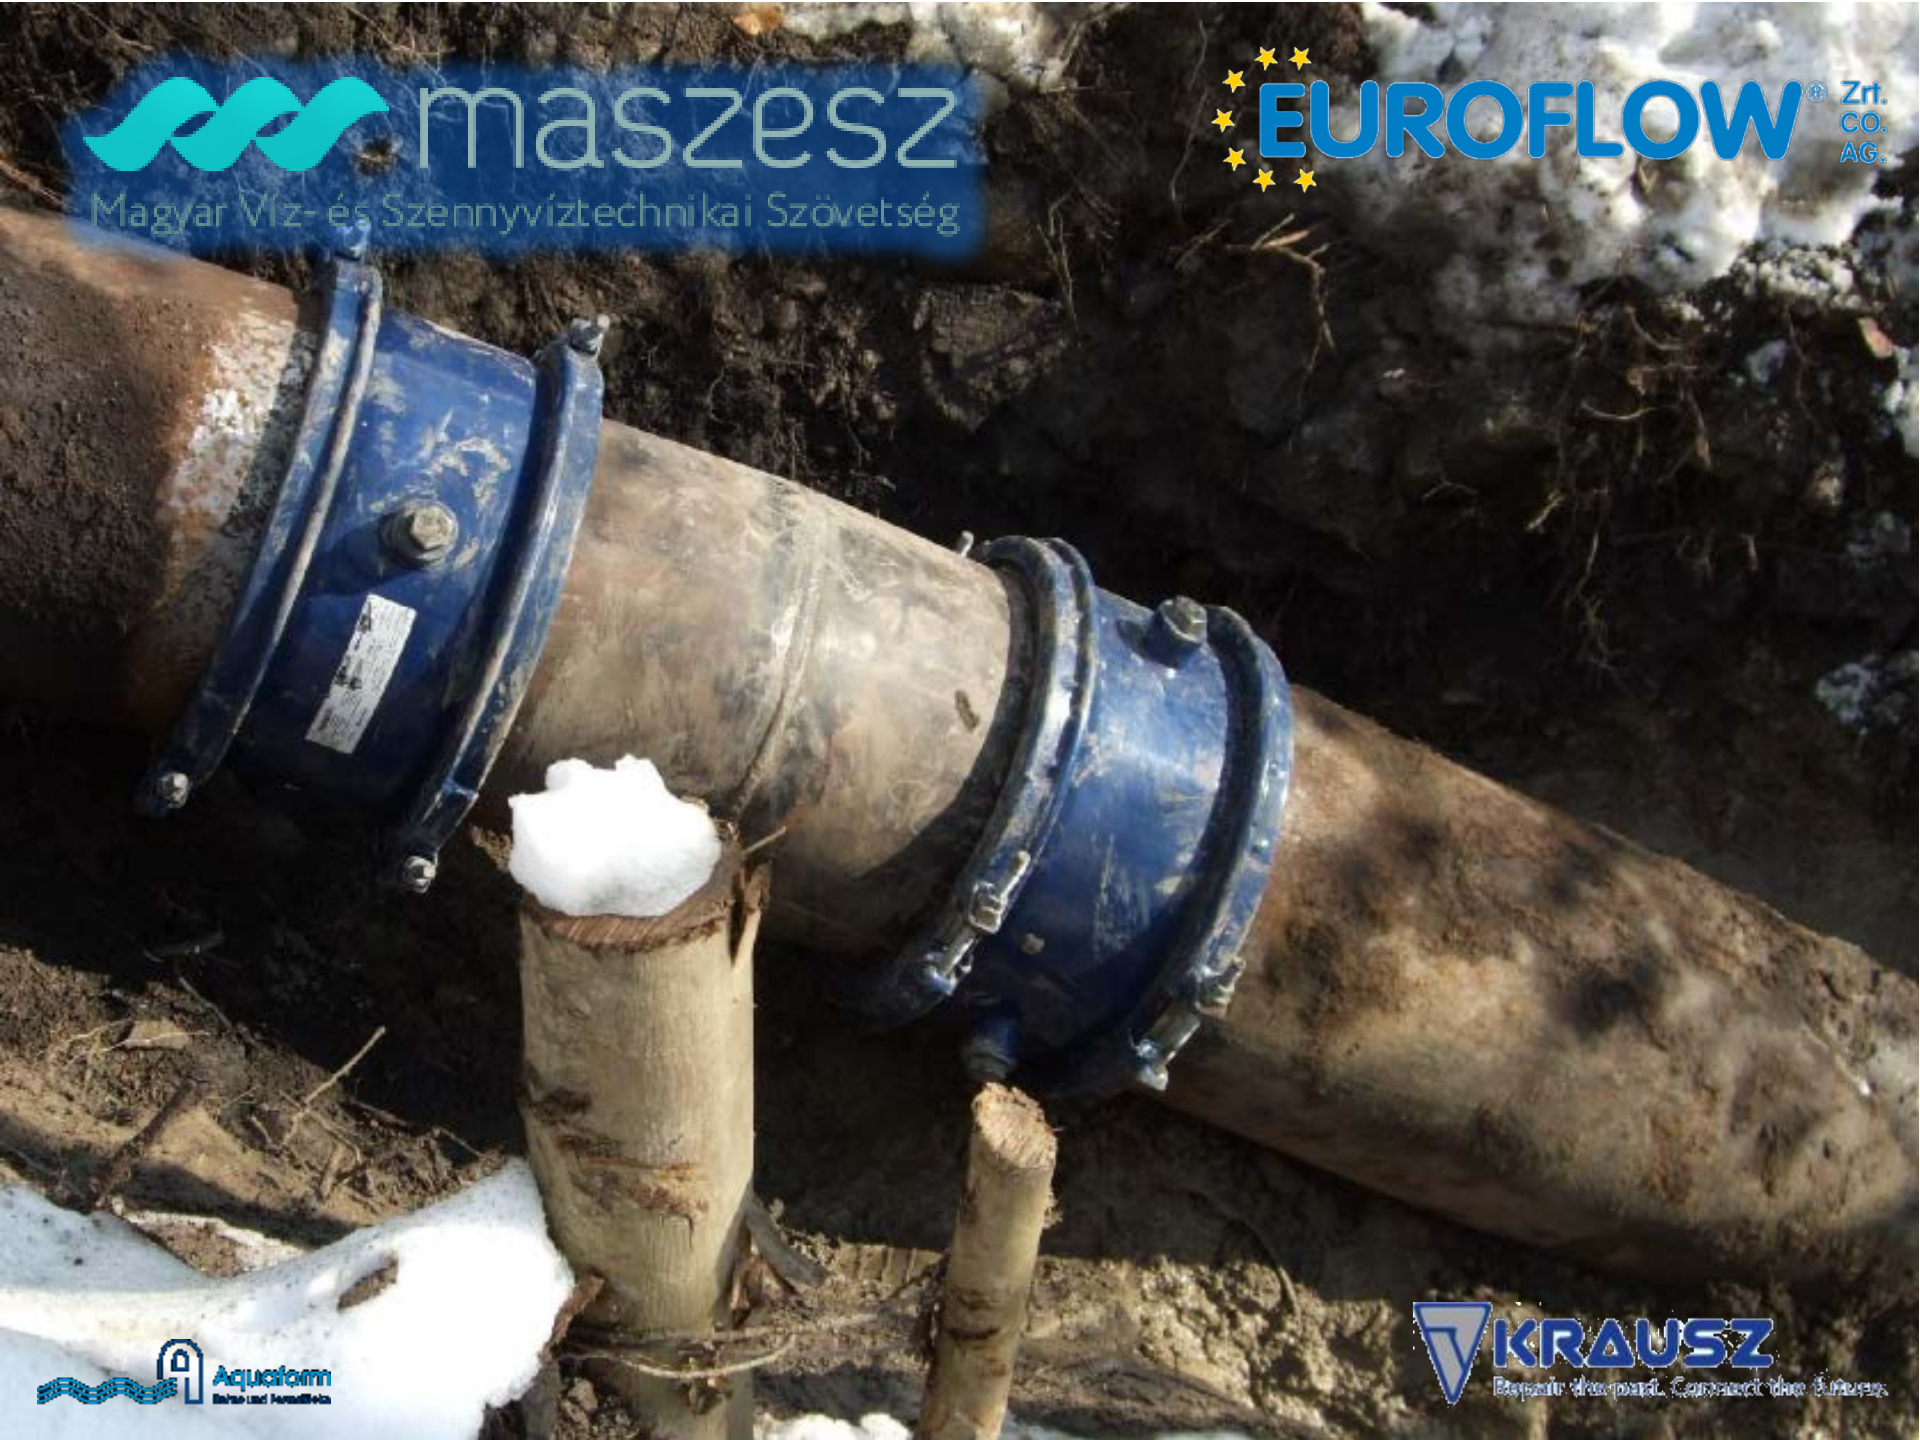
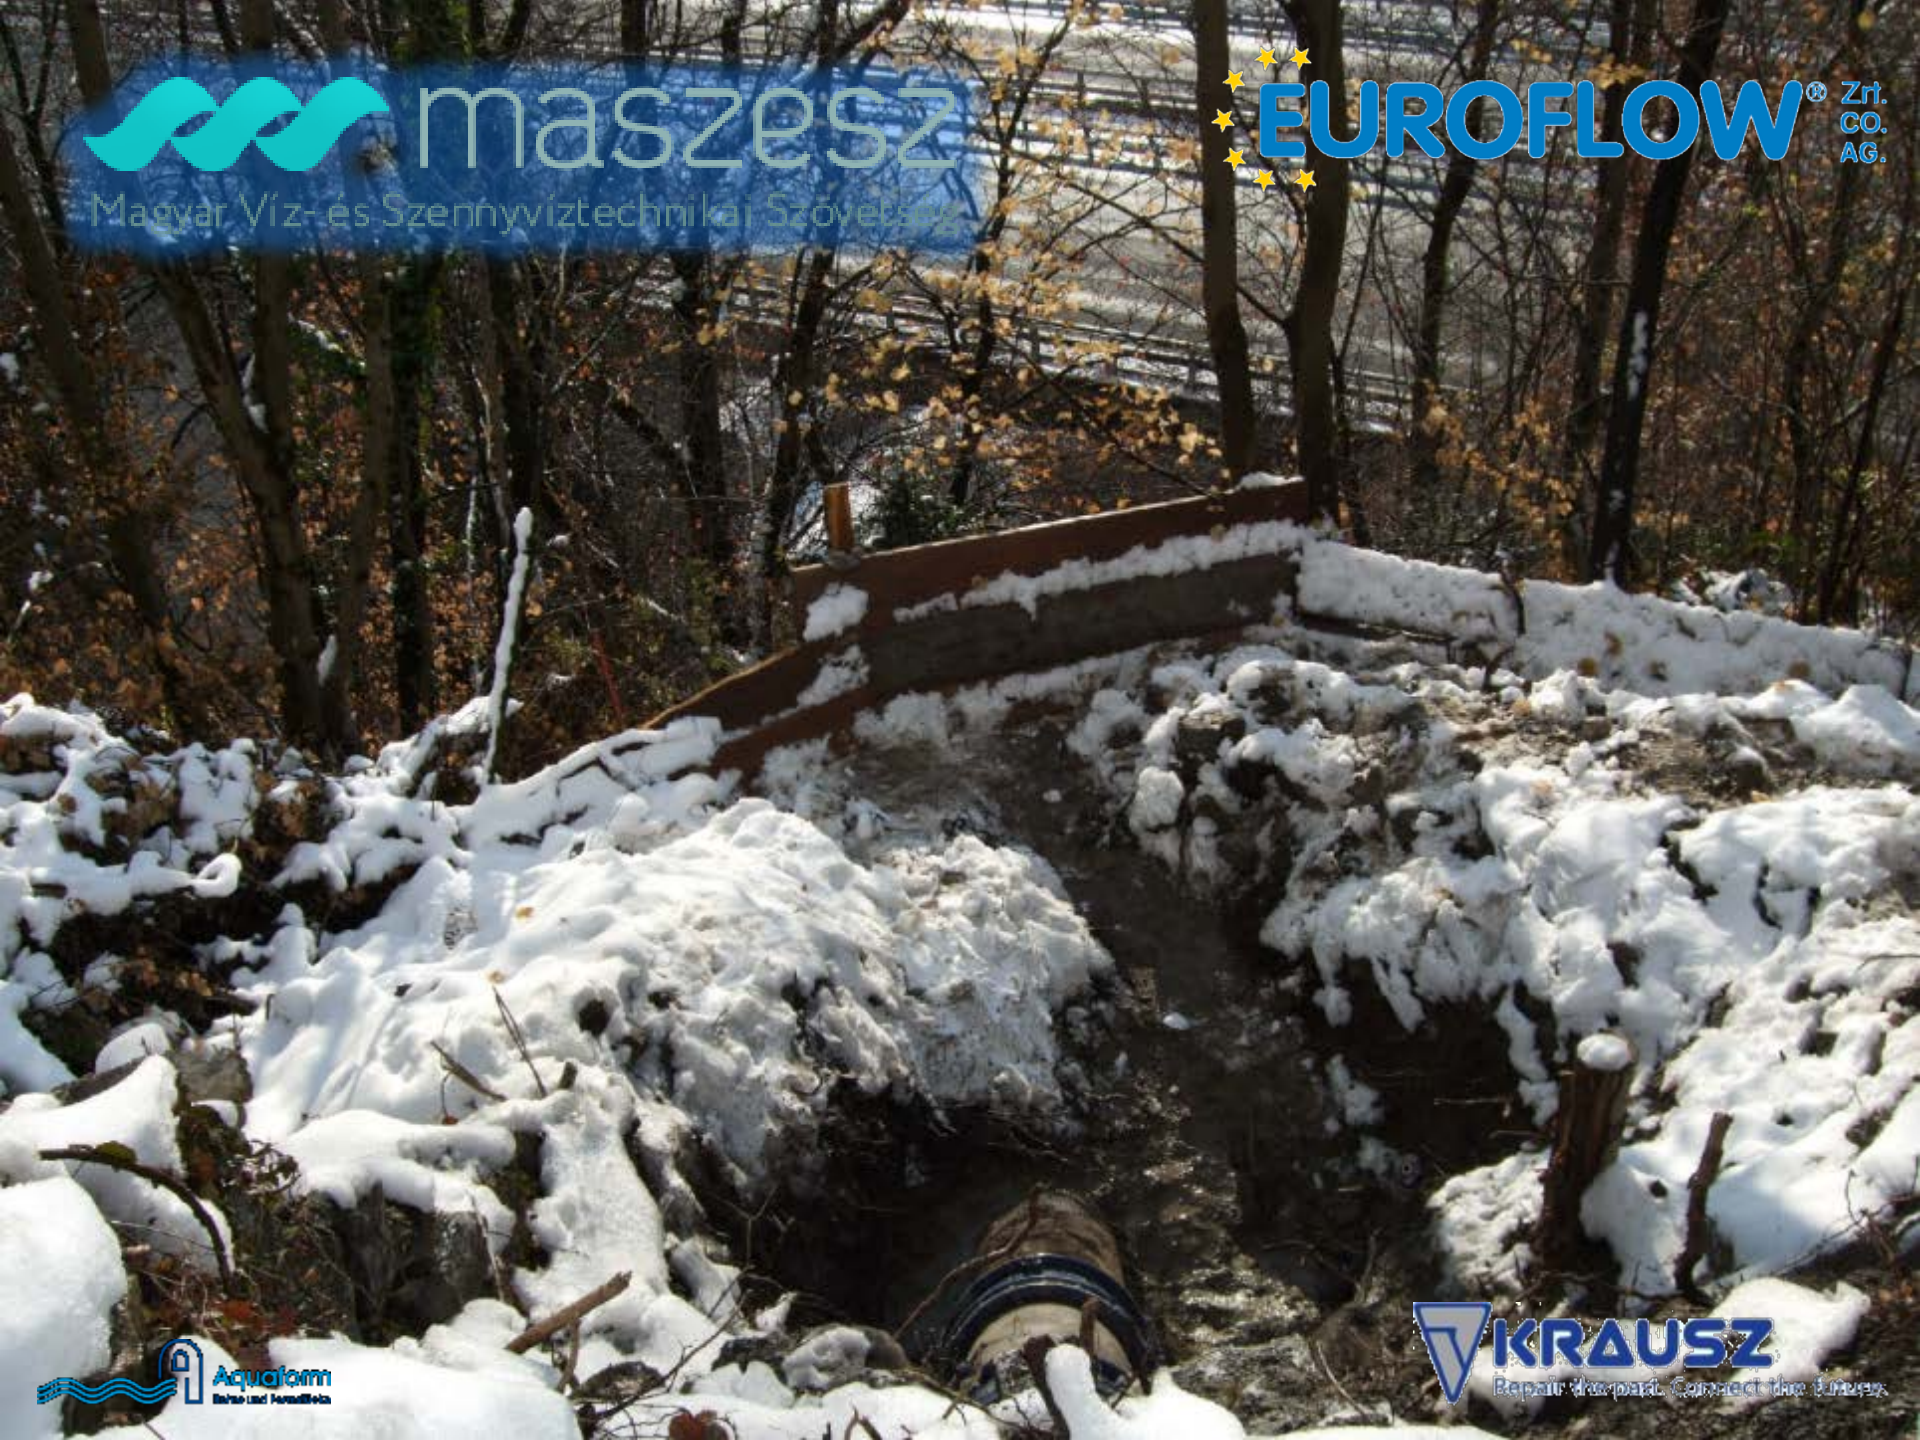
Az AQUAFORM (CH) szíves hozzájárulásával  
talajsüllyedés → szöghiba > +/- 3-5° (oldalanként) →  
DN400 tokfolyás → kiváltás  
(1 speciális csőpótlás + 2db hidraulikus csőkötés)

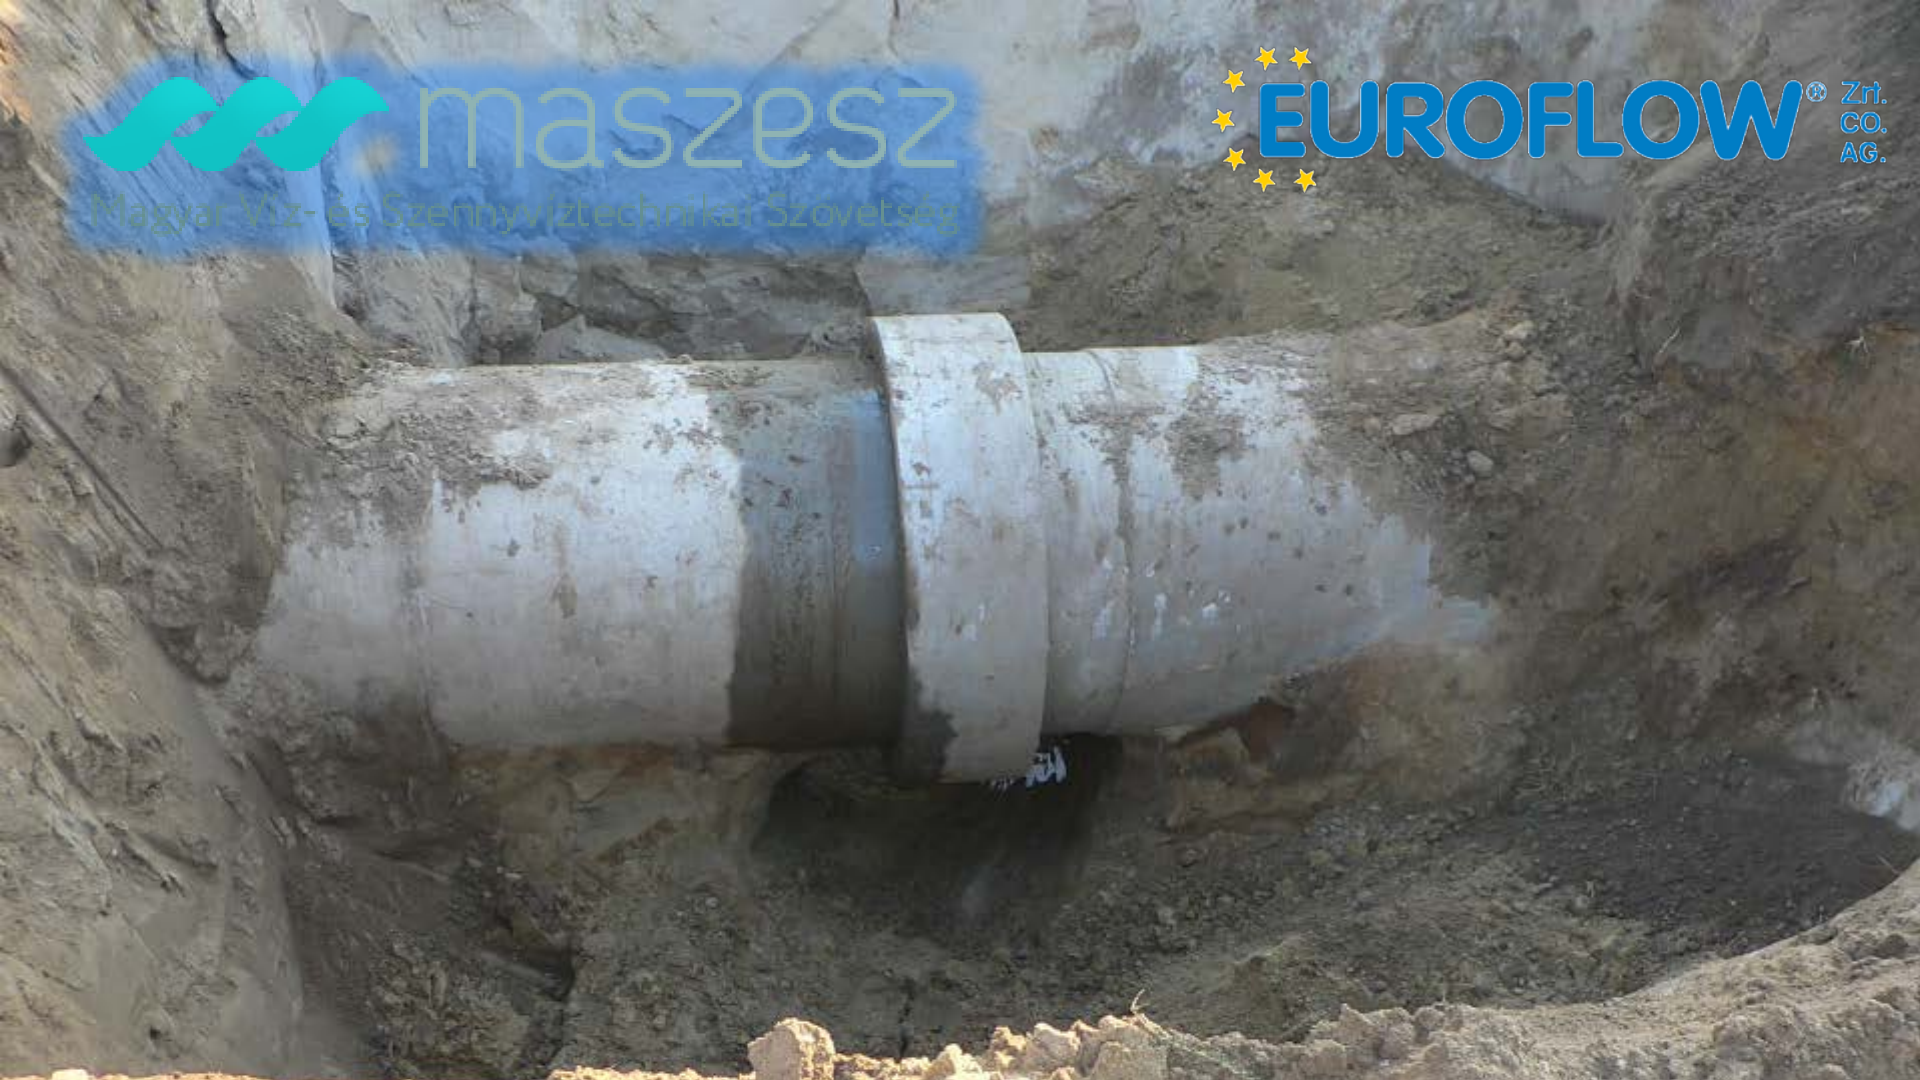
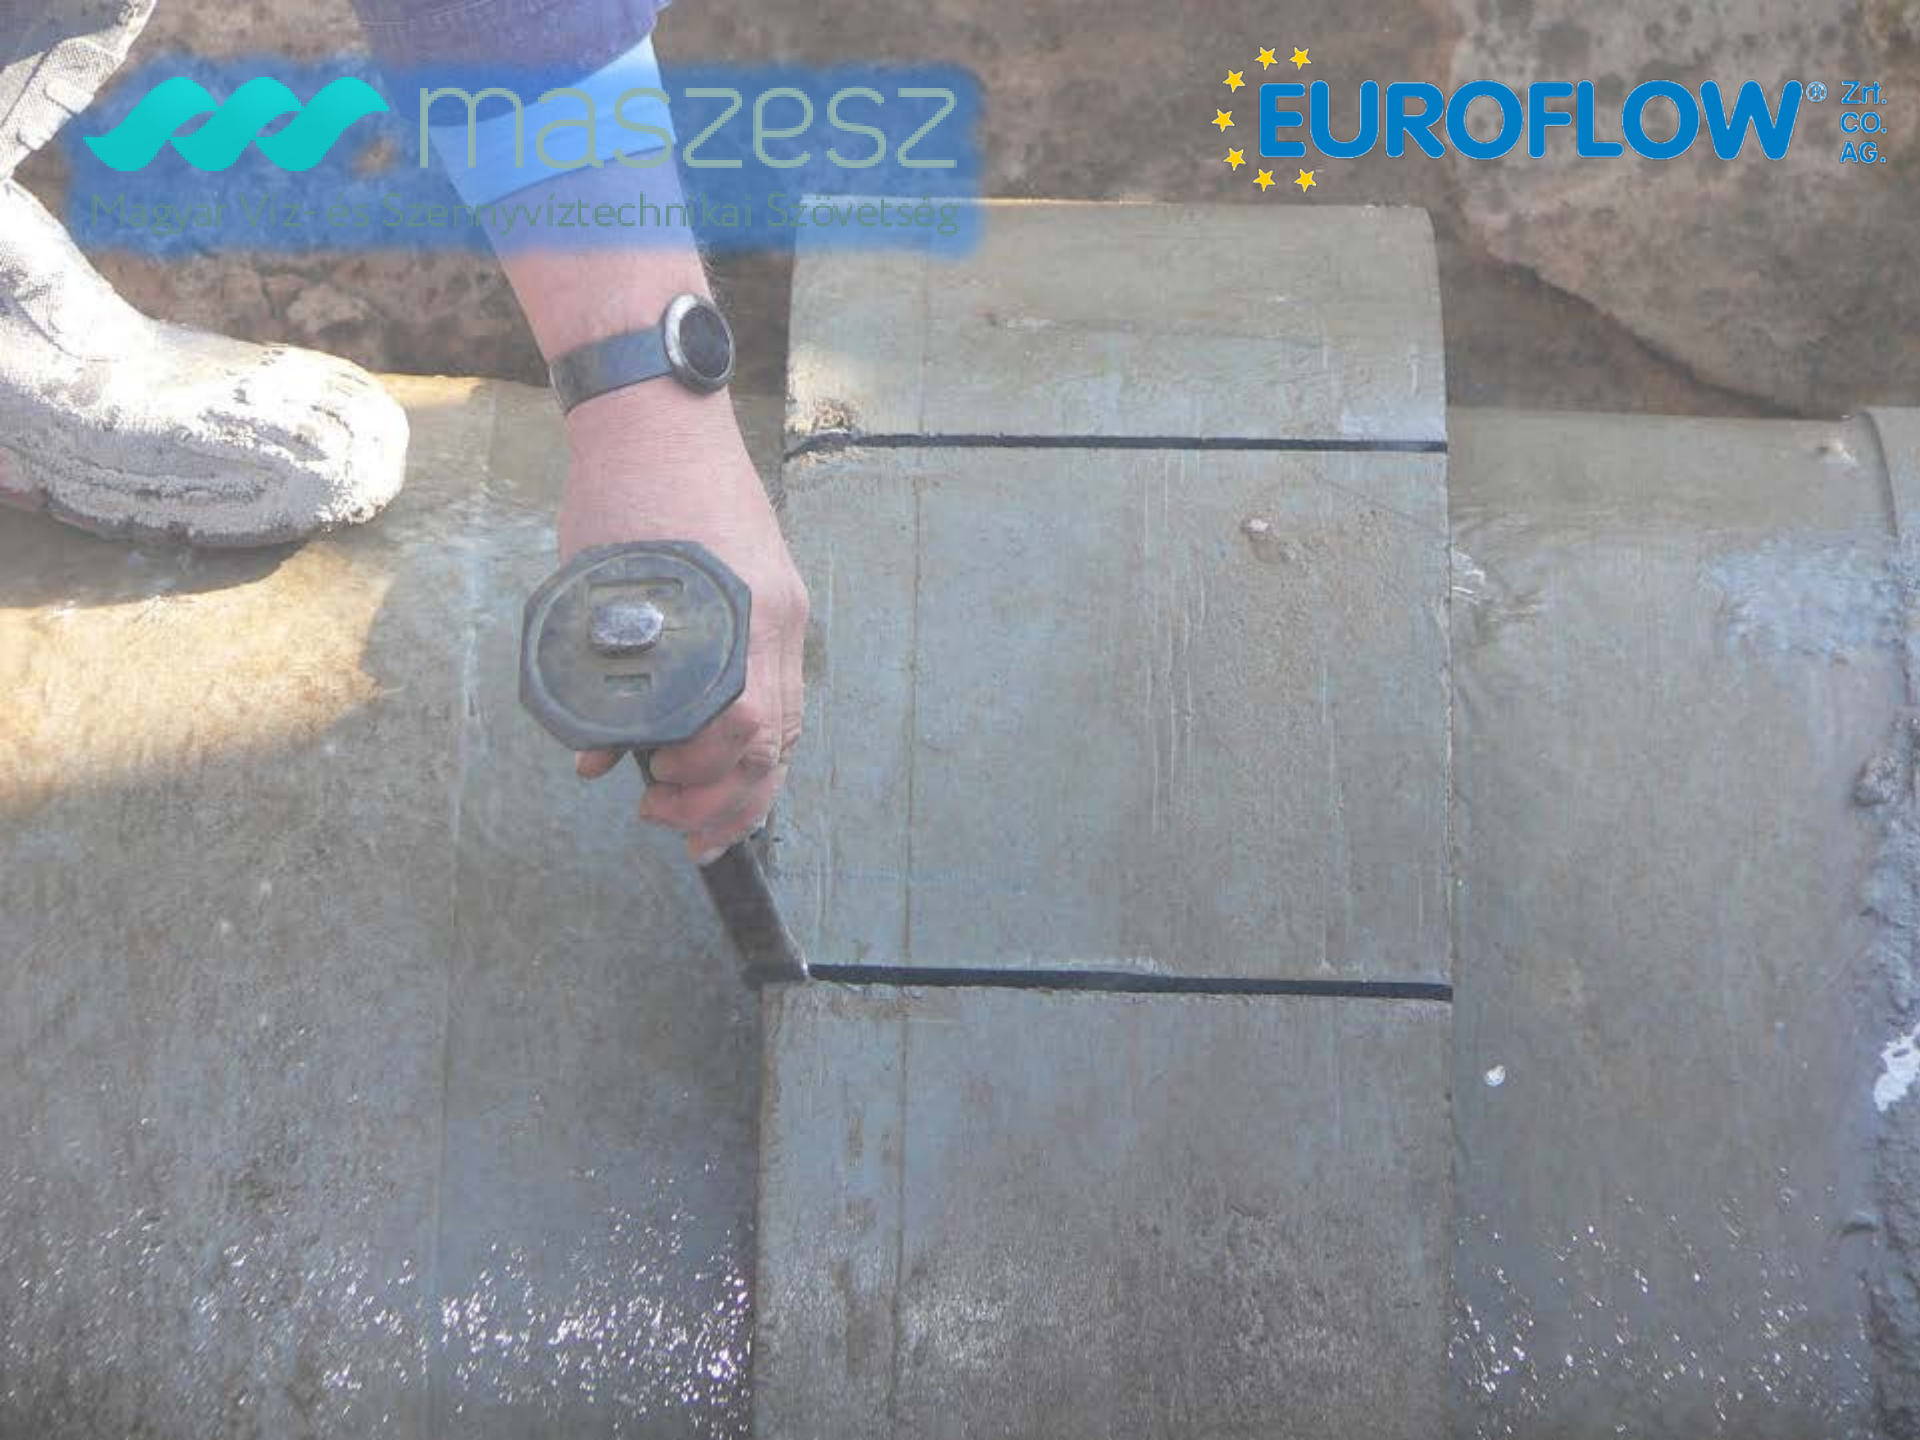
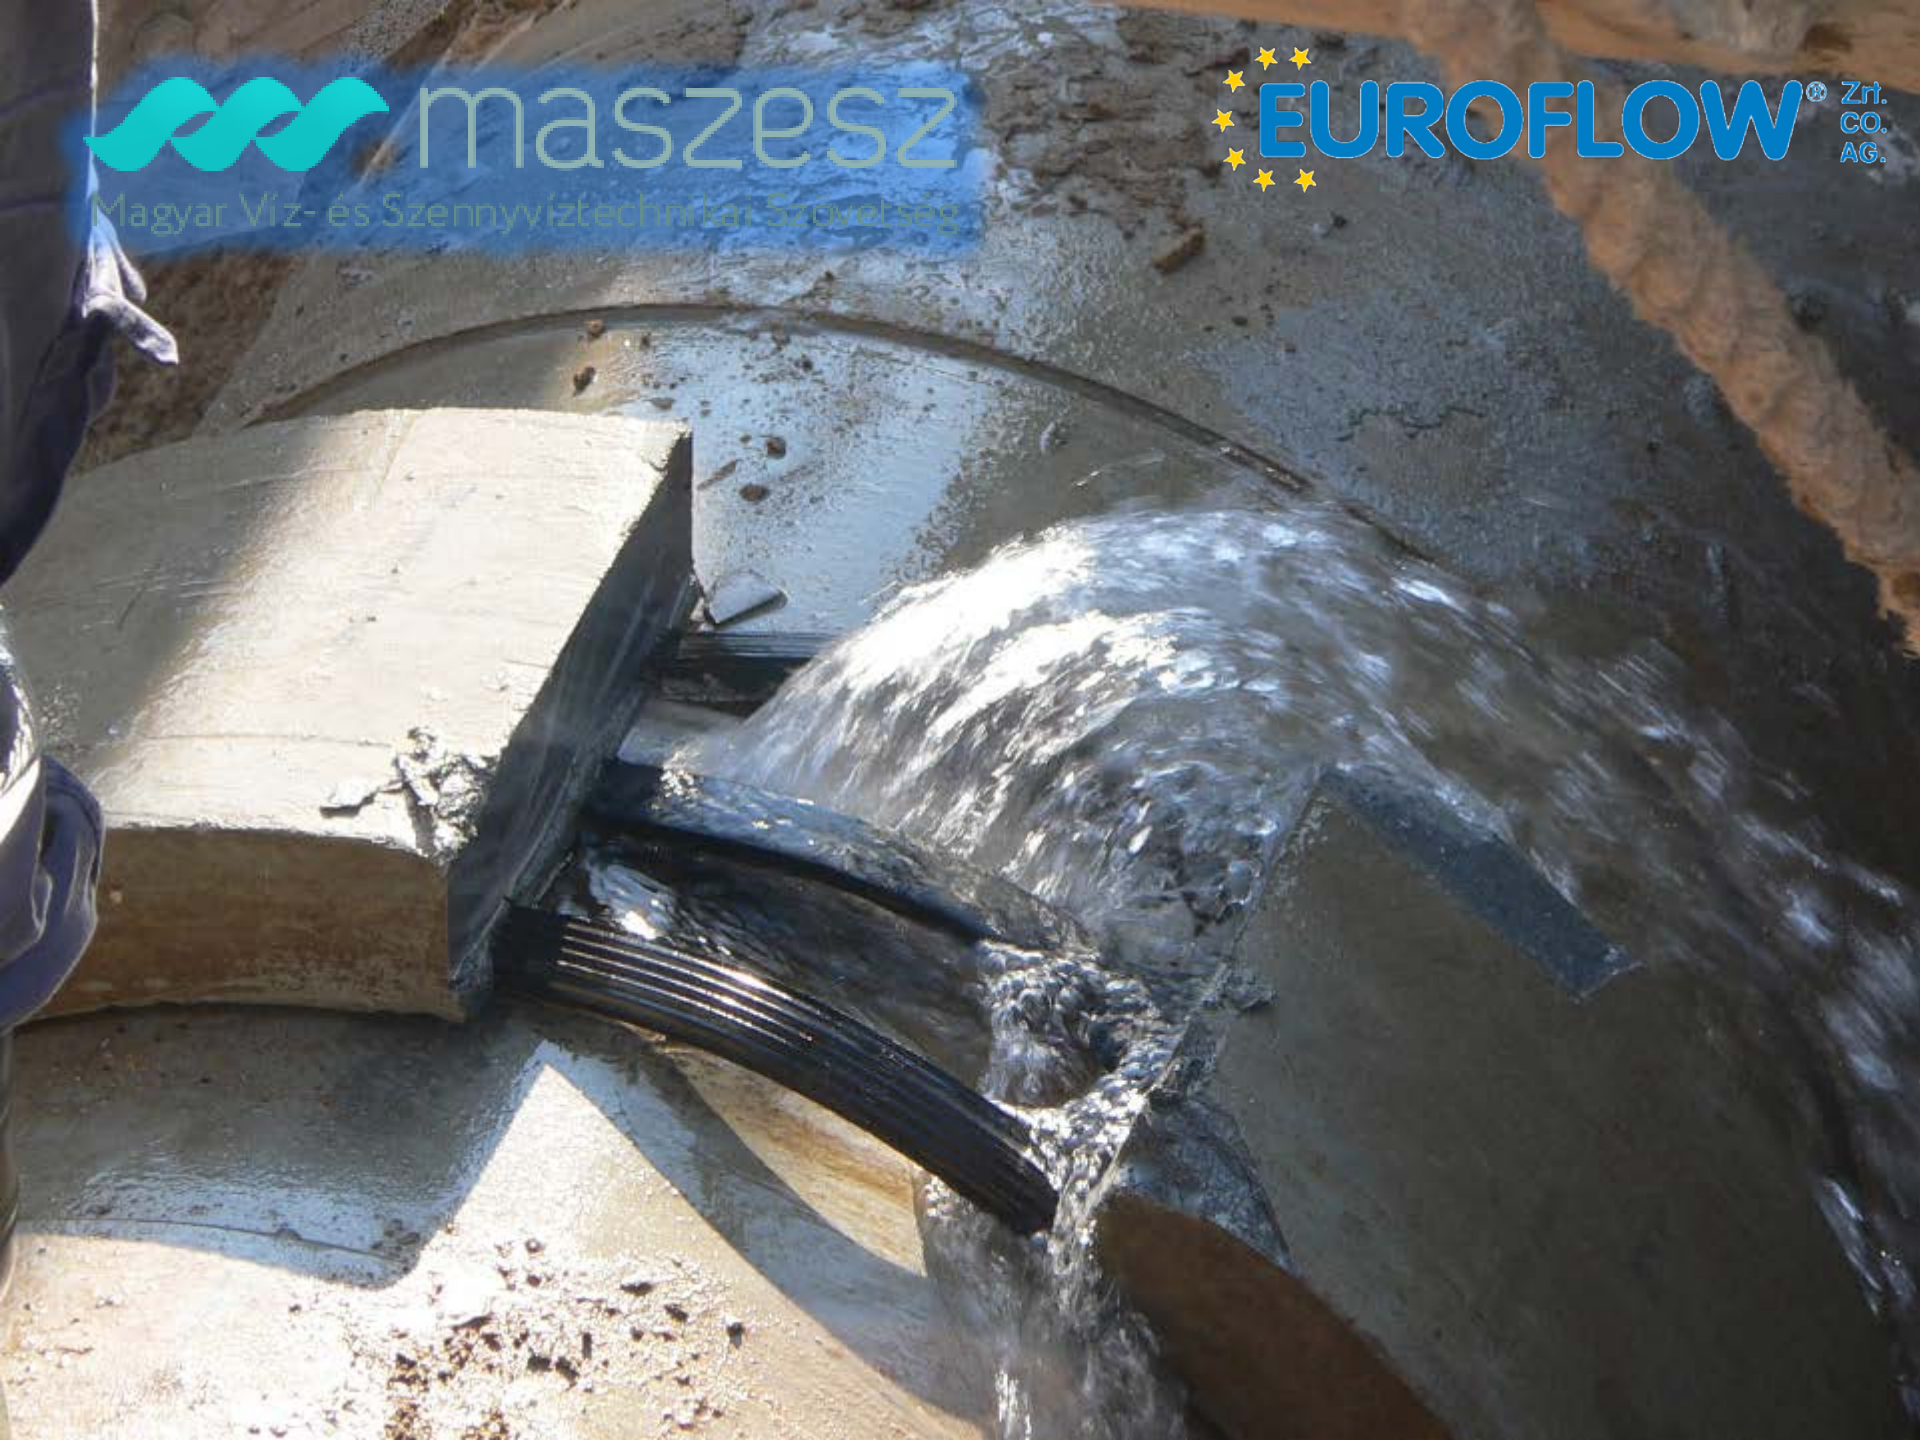
talajsüllyedés → szöghiba < +/- 3-5° / oldal → DN800 ac REKA-folyás →  
lokális hibaelhárítás (1db hidraulikus csökkötő-javító idommal)

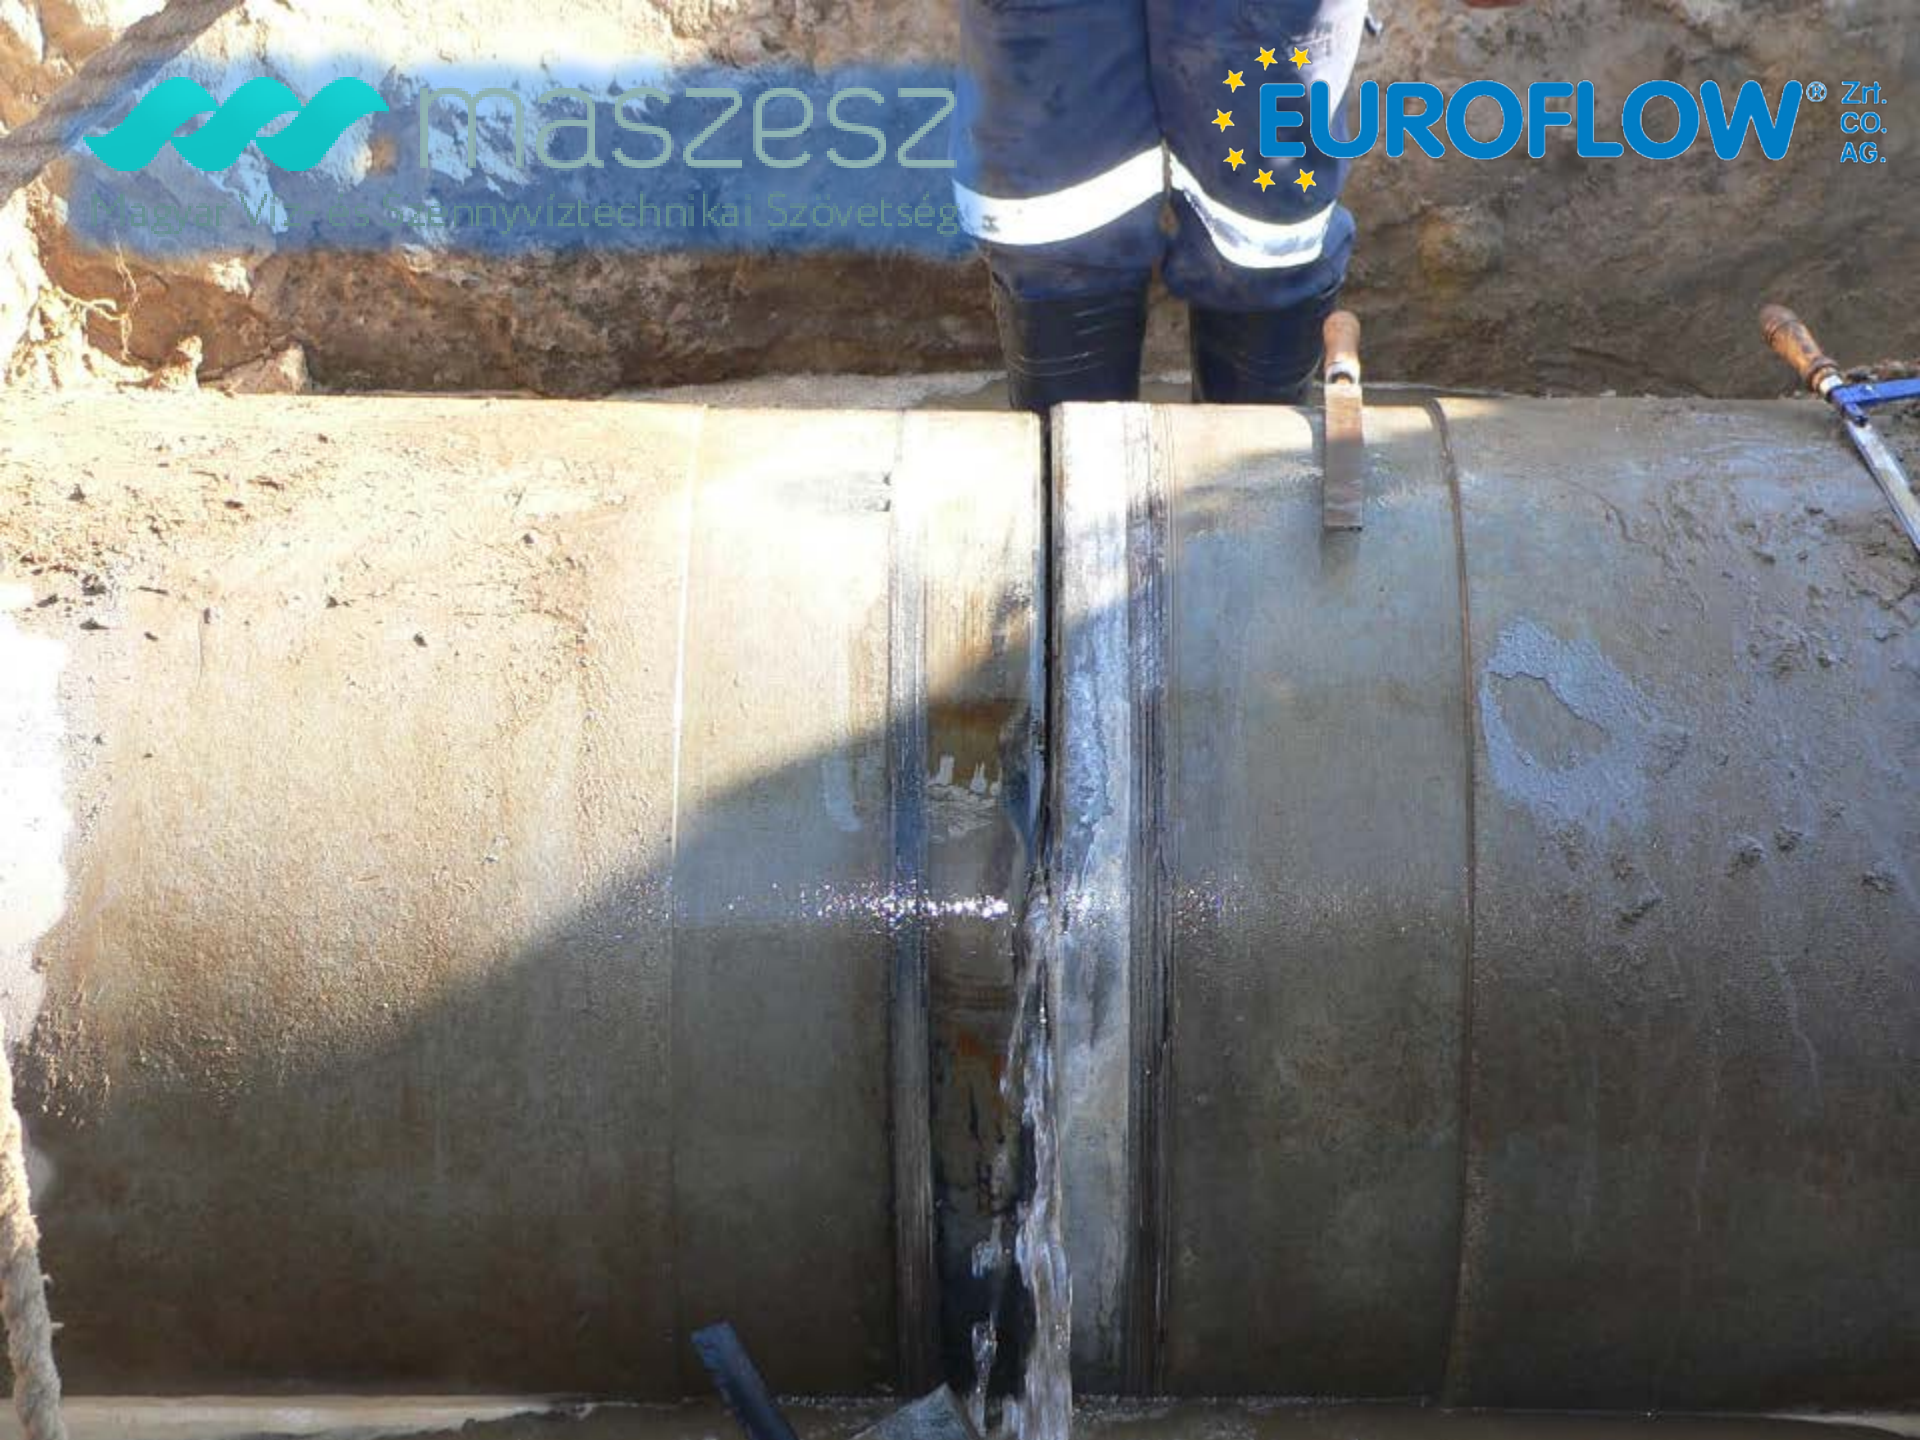
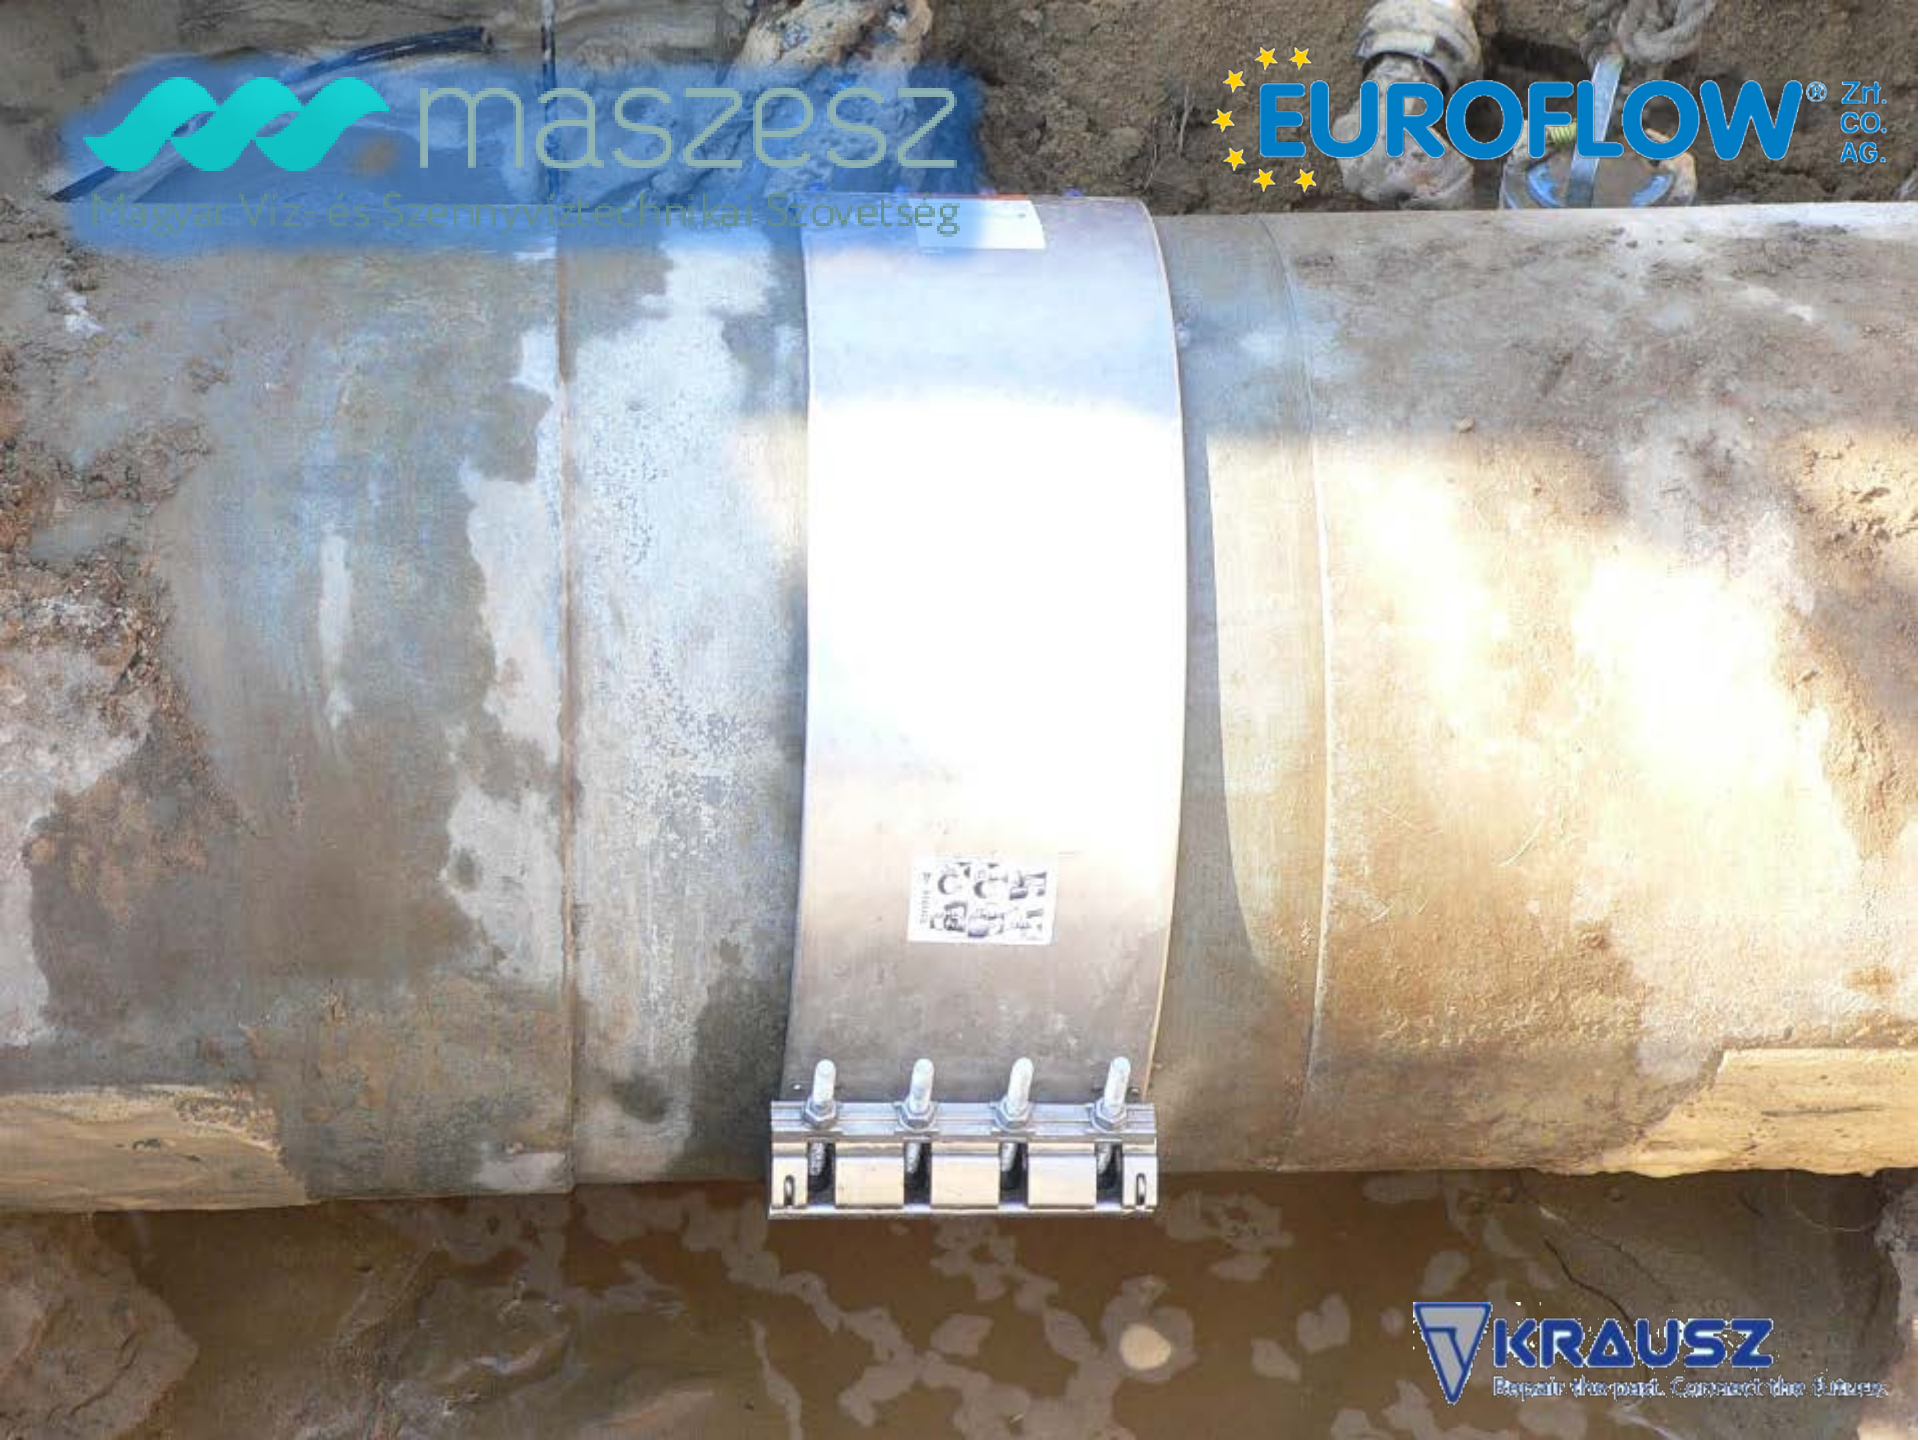
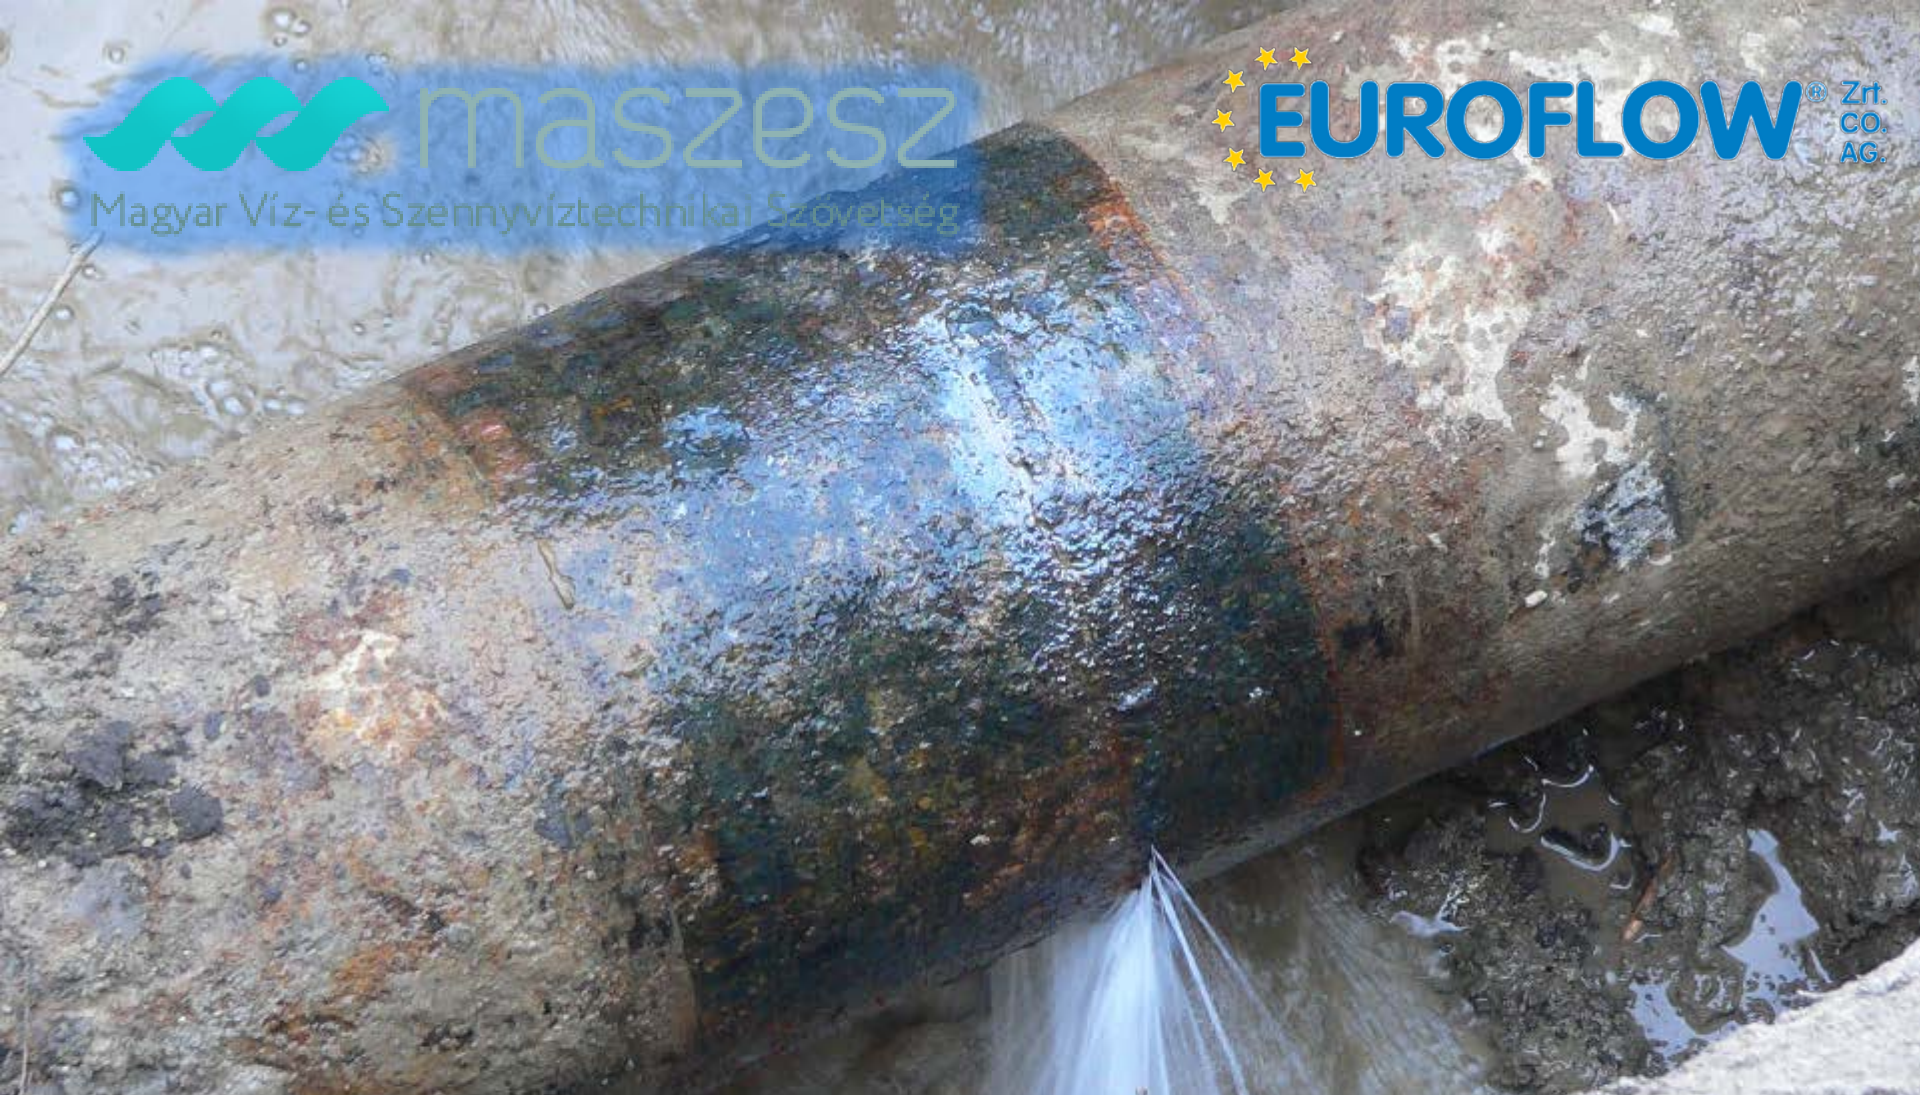
A DRV ZRt szíves hozzájárulásával  
DN300 acélcső tompavarrat-korrózió → varratdudor > 5-6 mm →  
palástjavító alkalmatlan →  
nyomásalatti lokális hibaelhárítás (1db hidraulikus csőköté-javító idommal)
