# Hálózati rekonstrukció? Felújítás? Lokális hibaelhárítás?

(melyik tevékenység-formára lesznek elérhető források  
az EU finanszírozást követő időszakban?)

MaSzeSz XIX. országos konferencia  
Oberding Kornél

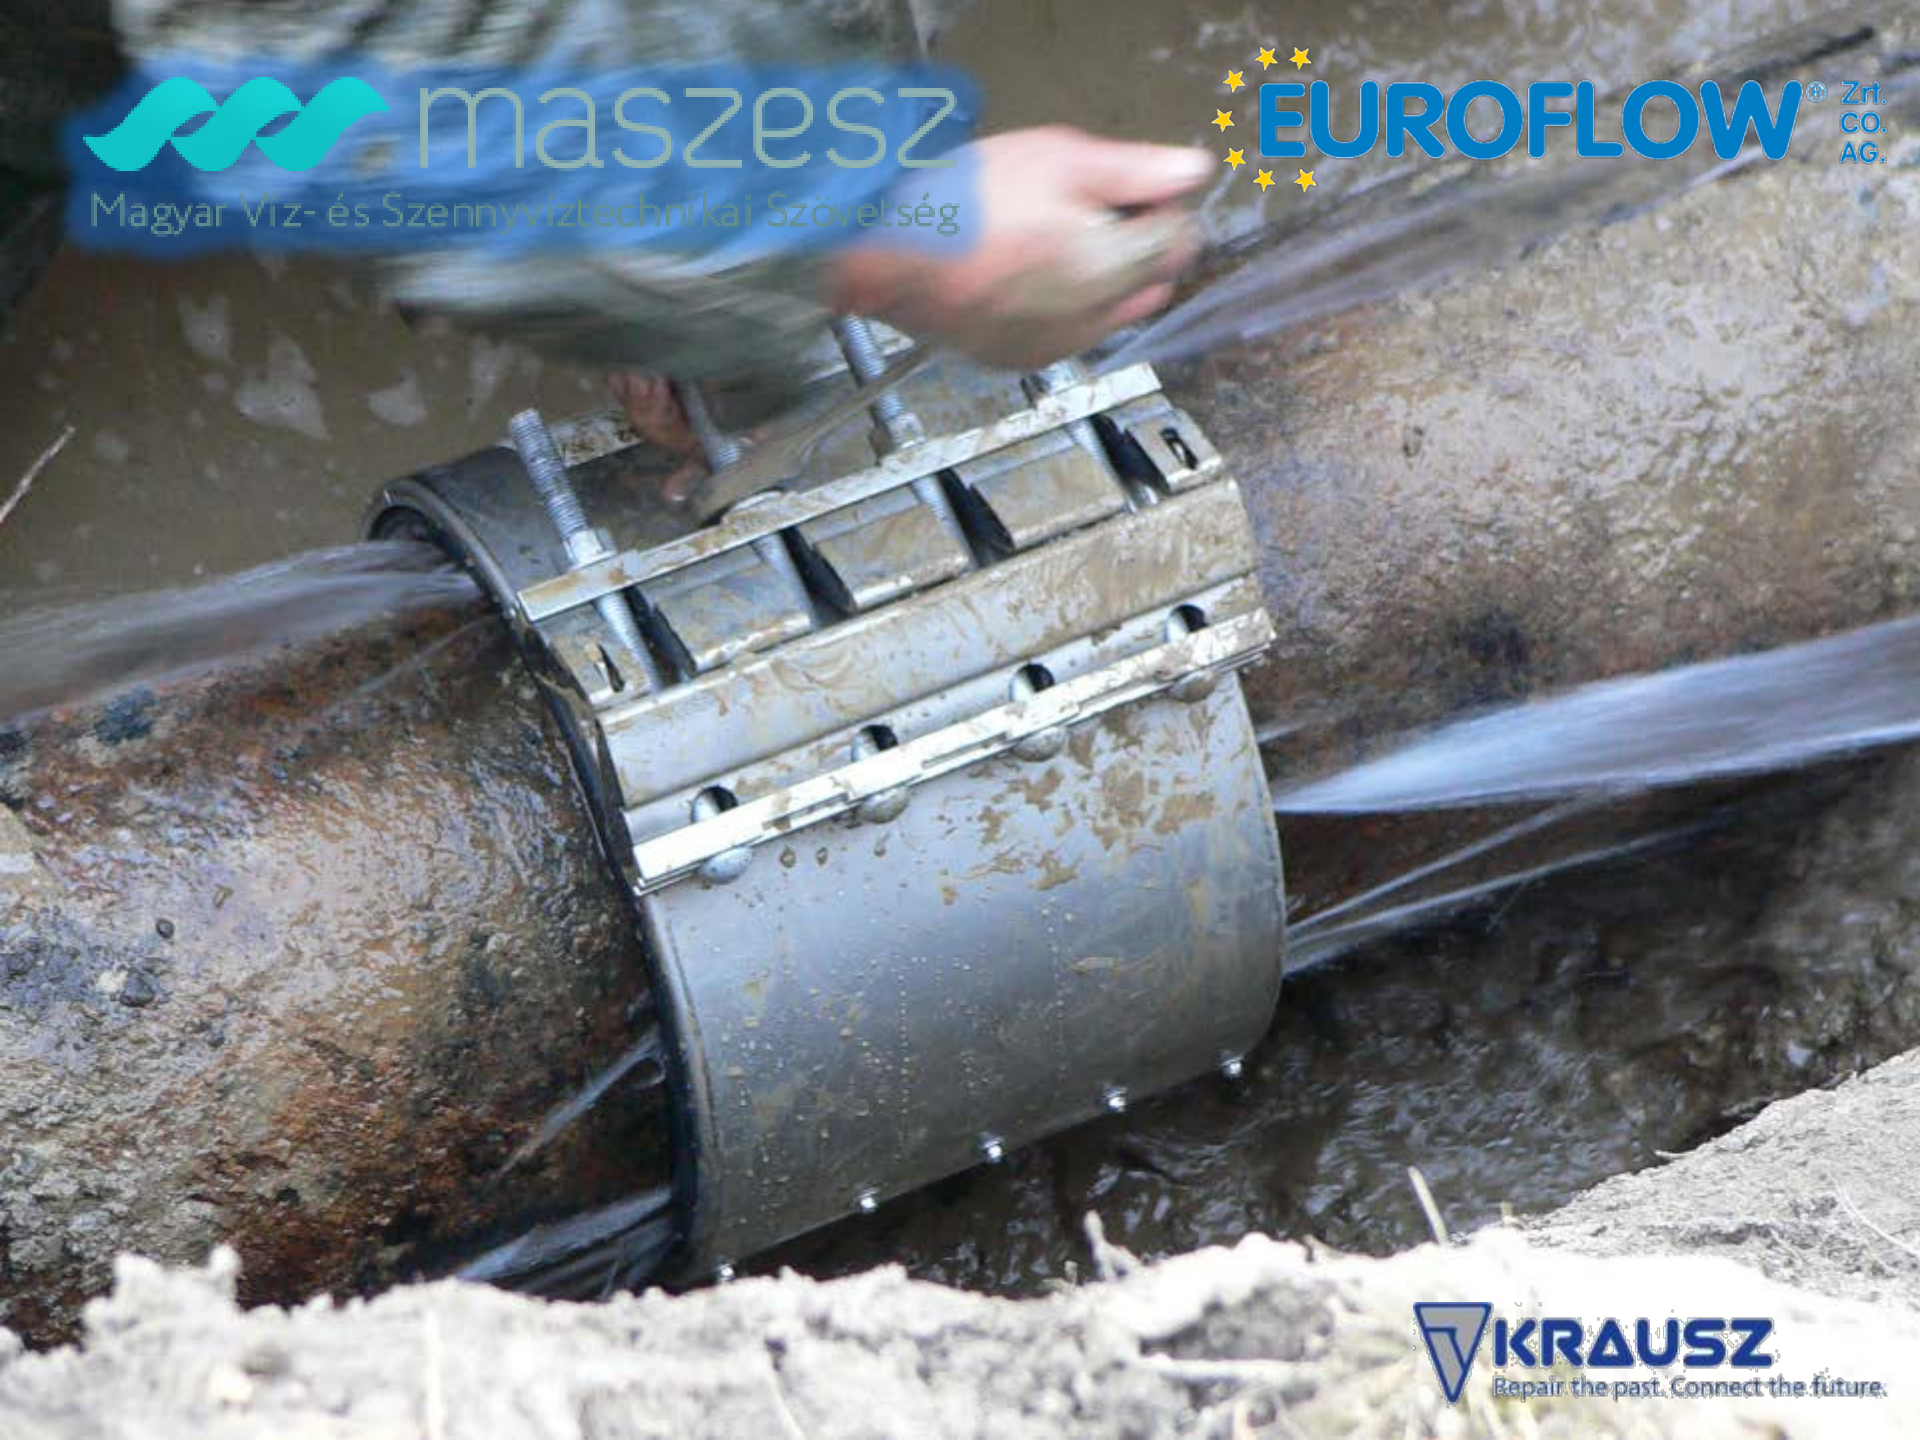
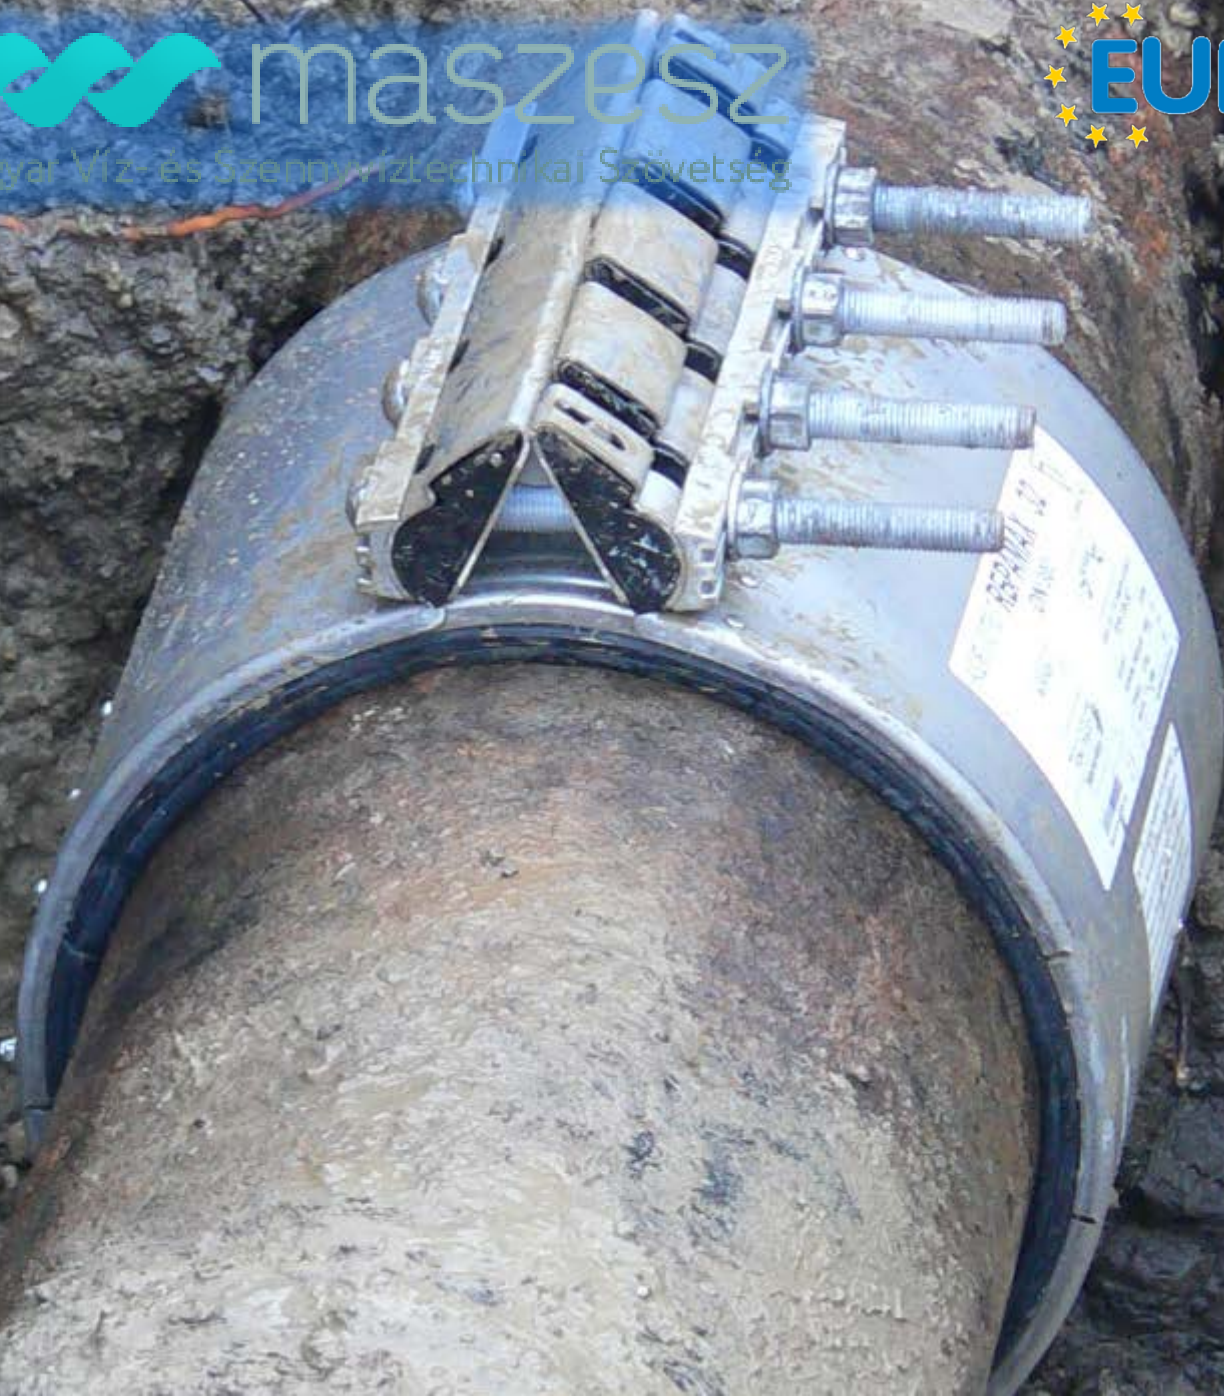
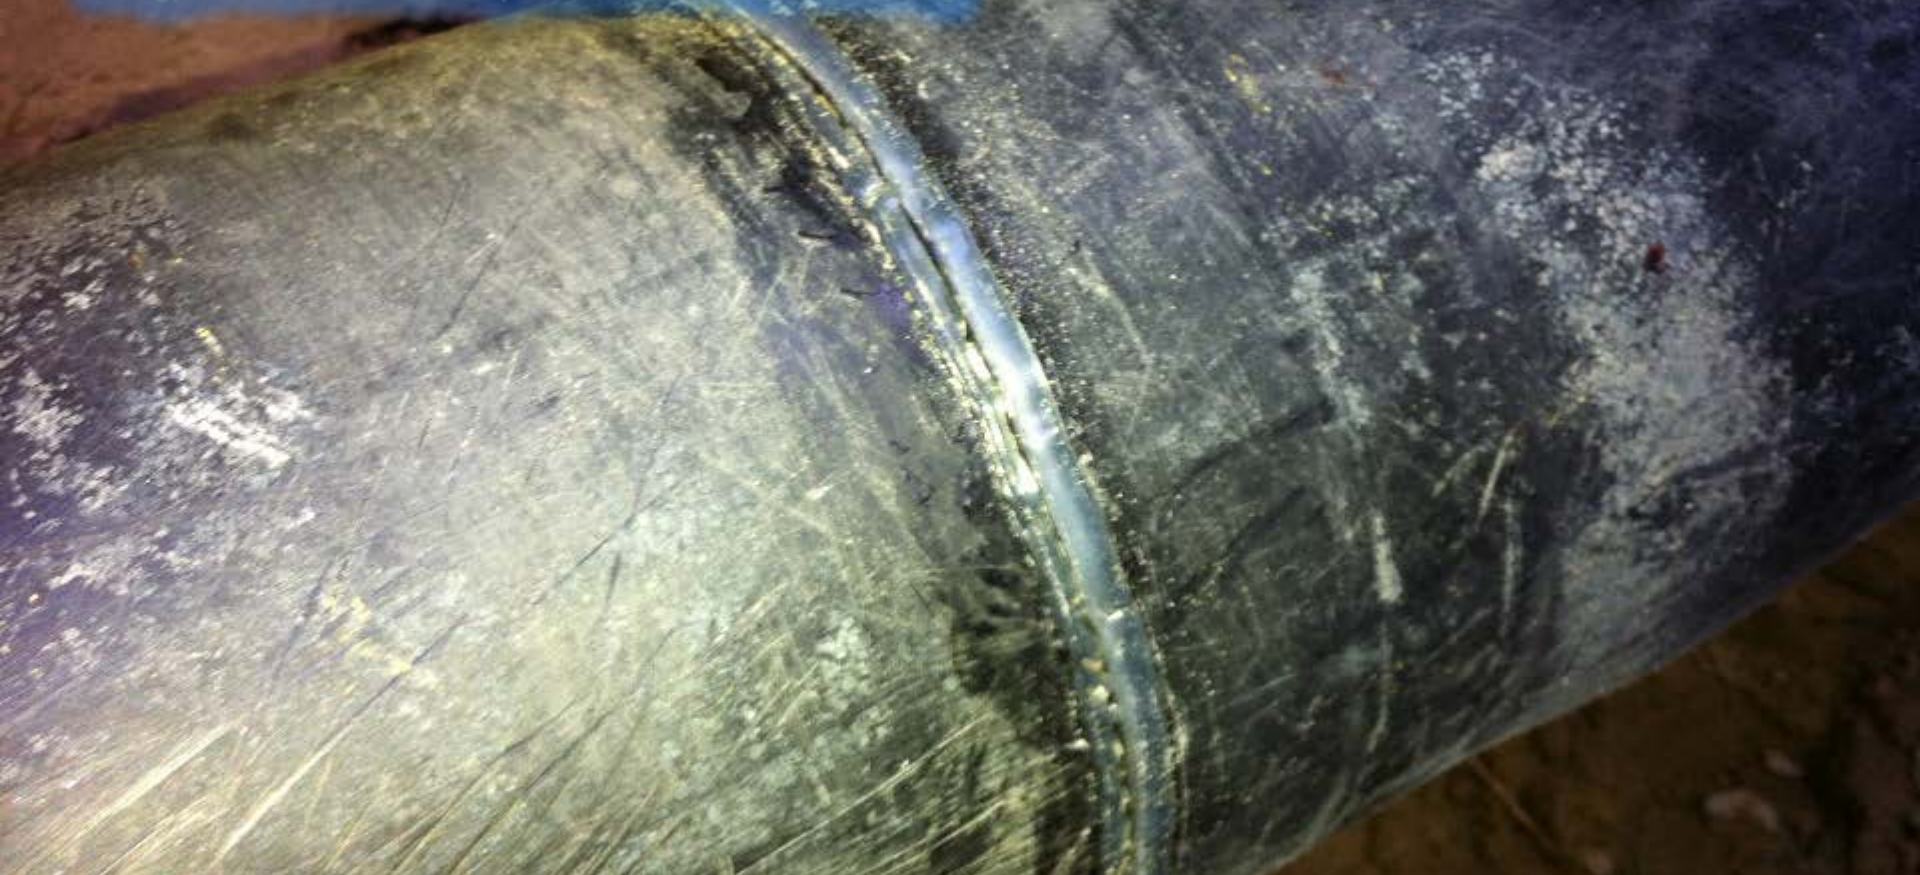
d200 PE tompavarrat fáradásos, vagy hegesztés-technológiai pontatlanságból eredő hibája → kivágás helyett lokális hibaelhárítás (1db hidraulikus csökkötő-javító idommal)
