**KORROZIÓ A VÍZI KÖZMŰ
RENDSZEREKBE:
KIHÍVÁSOK ÉS MEGOLDÁSOK**

Csőhálózatok állapota és tendenciái

Sentab csövek

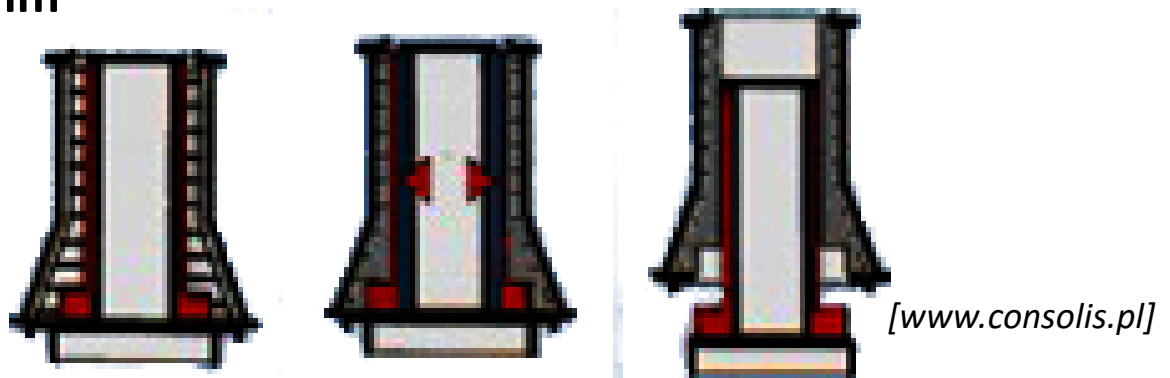
Construction

Were constructed in Hungary with Swedish licence and Soviet technology

- Design concrete cover: 12 mm
- B500 (C30/37)
- 500-550 kg/m³ cement
- w/c: 0.35 and 0.38
- longitudinal and spiral tendons

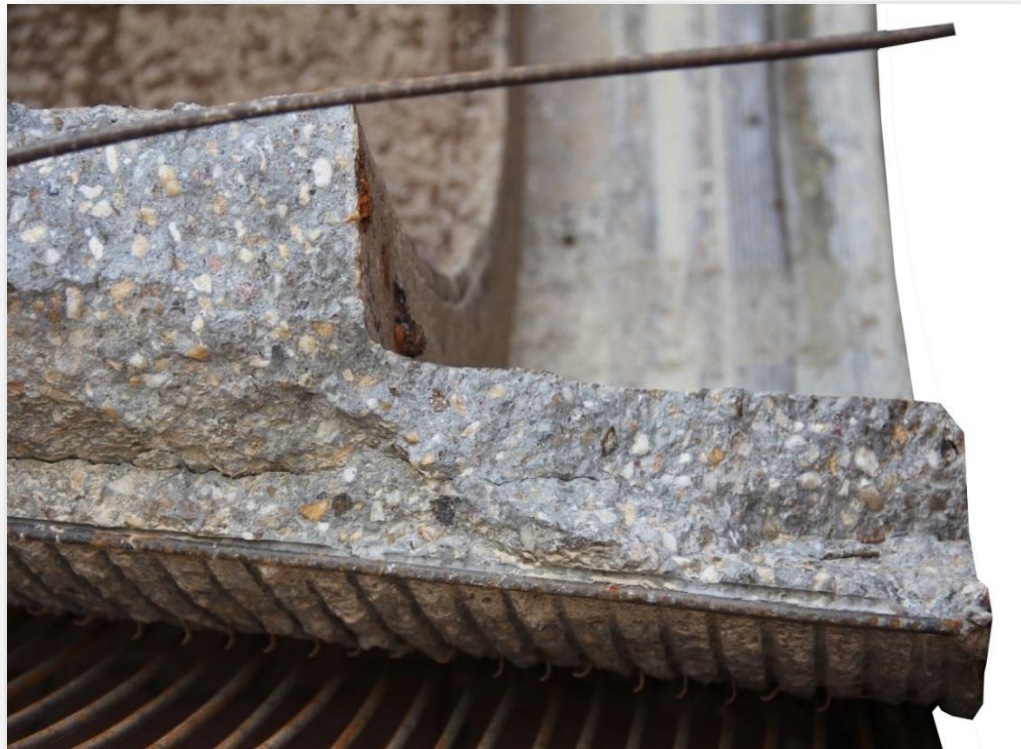
Main parameters of Sentab pipes:

- **Constructed: 1969-1988**
- **Length: Σ 360 km,**
- **Diameters: 500-1200 mm**
- **High internal water pressure: 8-10 bar**

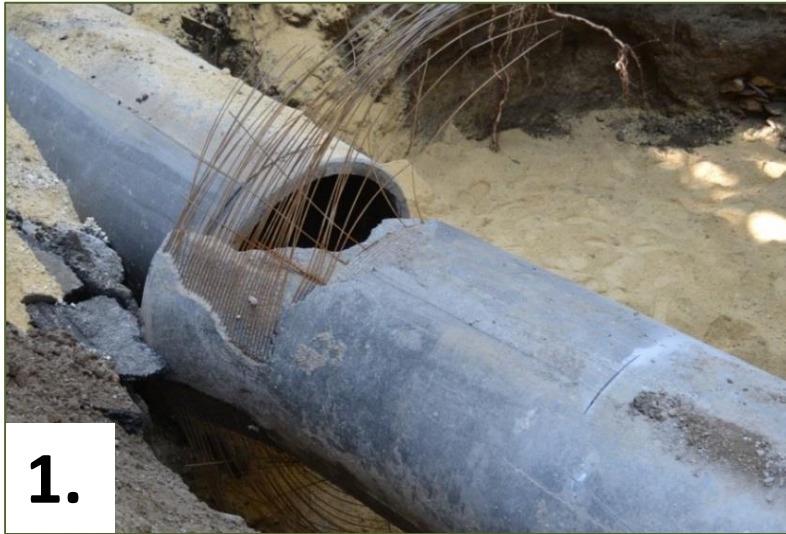
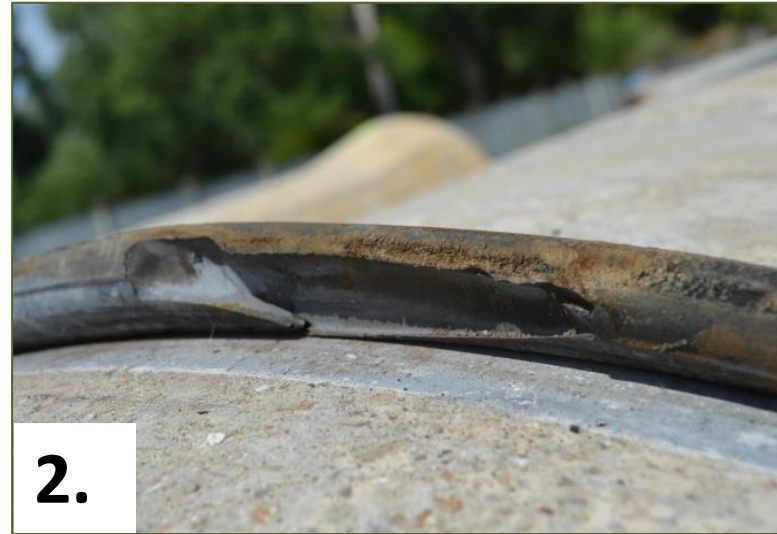
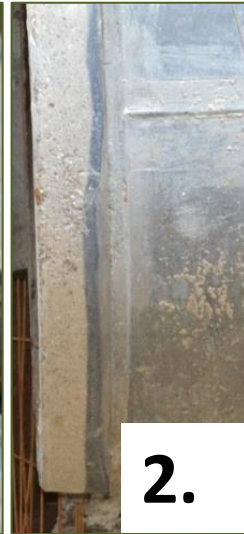
Typical failure methods

1. Break-out

**2. Deterioration
of rubber ring**

**3. Localized
leakage**

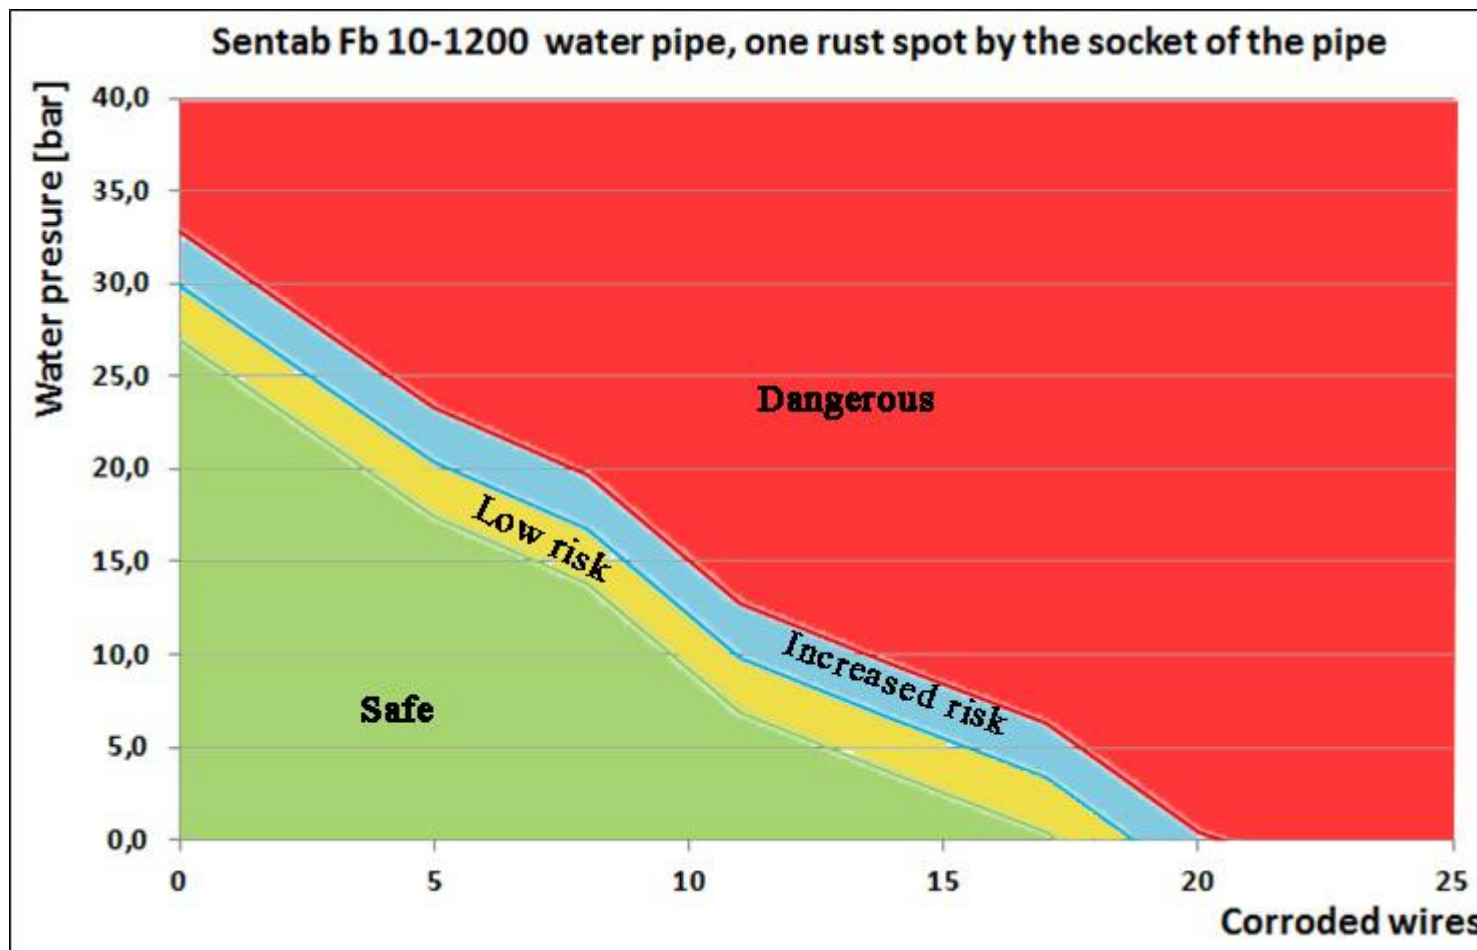
Modelling of Sentab type water pipes

The diagrams specify the critical water pressure when cracks appear as a function of the state of the corroded wires.
