## A FERTŐTLENÍTÉS „ÚJ” ÚTJAI

**SOMODI FERENC FŐMÉRNÖK**

A BAKONYKARSZT ZRT. VESZPRÉMI ÜZEMMÉRNÖKSÉGÉNEK VEZETŐJE

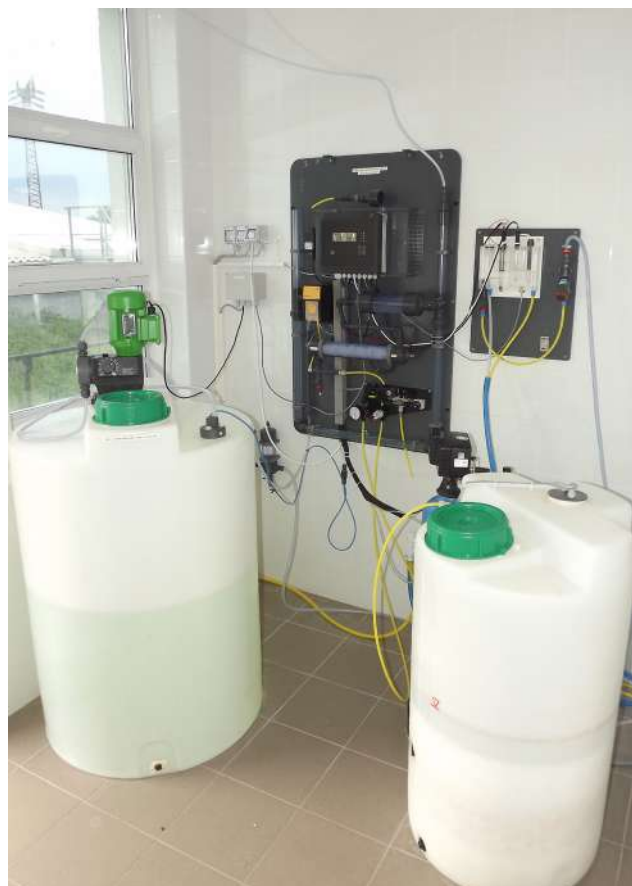
A berendezés üzem közben

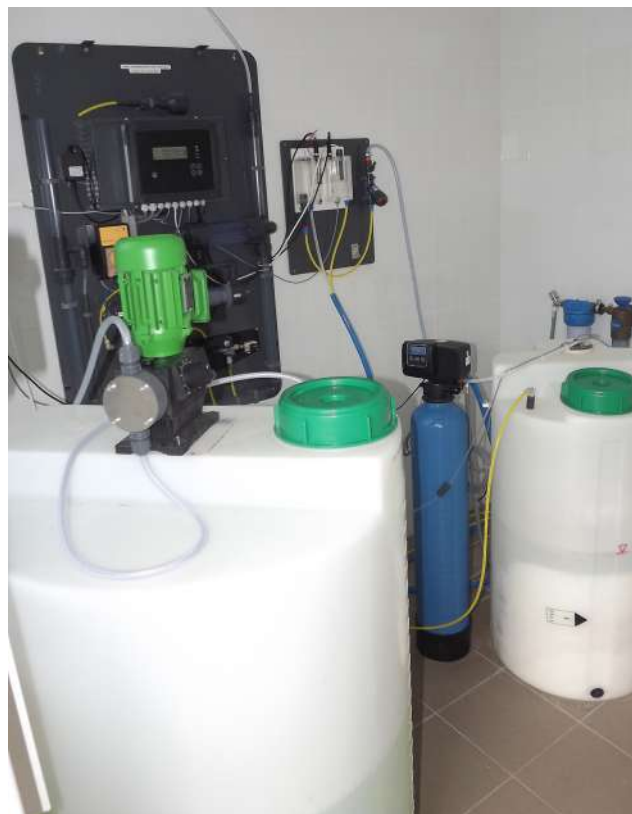
*A teljes konfiguráció*

- egy só beoldó tartályból,
- egy falra szerelhető viszonylag kisméretű hypó gyártó egységből, és
- a legnagyobb tartályból, a késztermék tároló és adagoló berendezésből van összeállítva.

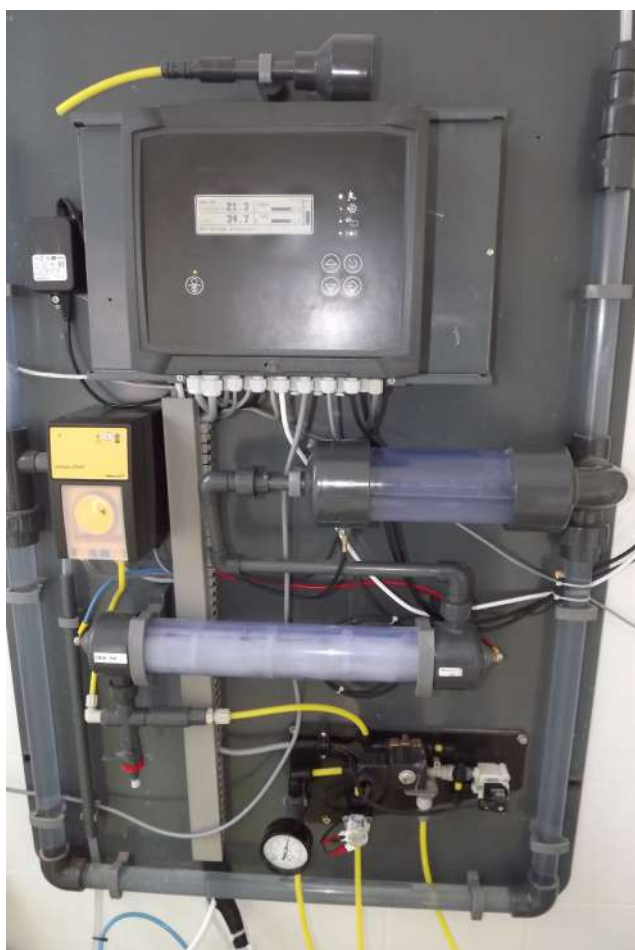
*A hypó gyártó berendezés üzeme*

következik, az az oldat elektródákkal, nátronlúggá és klórgázzá bontása, majd közvetlenül utána a közbenső termékek egyesülnek és nátrium hipoklorit valamint hidrogén gáz keletkezik. Ezt a keletkező nátrium hipokloritot tárolni kell és be kell adagolni a hálózatba. Maga a berendezés viszonylag egyszerű, kis helyen elfér, jól követhető összetevőket tartalmazó részekeségekből áll. Egészen konkrétan a szállítás során vízlágyító egység jön létre, mely:

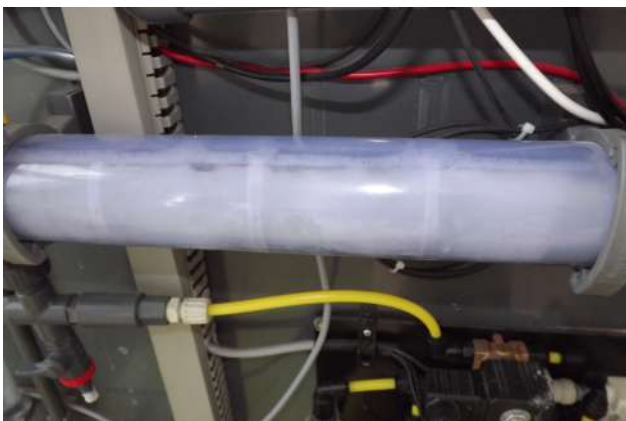
*A sóoldatbontó elektróda üzeme*

a minősége is rendkívül változékony. Ez azt jelenti, hogy magát a betáp vizet a városi hálózatból kell kivenni, és akkor már van benne szabad aktív klór. Ez komoly problémákat okozott a beüzemelés folyamán. A betáp víz hőmérséklete sem volt megfelelő. Nyilvánvaló, hogy az elektródánál, a nátrium klorid oldat bontása során hő keletkezik. Ha ez a nyári melegben már eleve átmelegedett, és nyers víz hőfokát is tovább viszi, akkor ez nagyon kedvezőtlenül befolyásolja a bontás folyamatát. Ezt például a beüzemelő német mérnök kolléga úgy oldotta meg, hogy a nyersvíz betáp vezetéket több menetben rácsévelte a pincében húzódó nyersvíz bevezető gravitációs öntöttvas csőre, ami hőmérsékleténél fogva lehűtötte a nyersvizet.

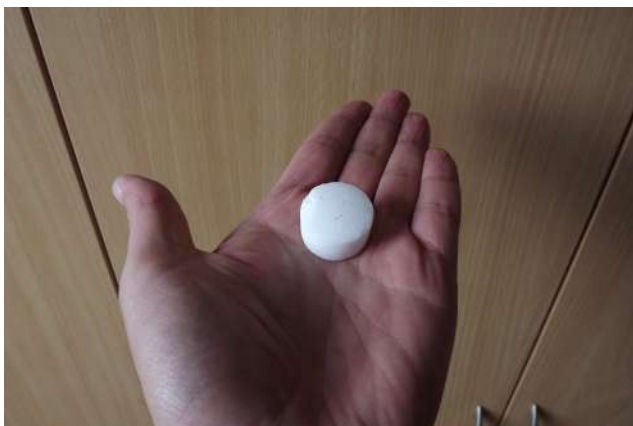
NaCl tablettá

Vizsgáljuk meg, hogy az alkalmazott berendezés milyen stációkon keresztül végzi el magát a fertőtlenítés műveletét. Először kell egy betáplált víz előkezelés, ami szűrésből, pontosabban aktívszén szűrésből, és ami a leglényegesebb, vízlágyításból áll. Utána a nyersanyagot, a sót (ami valójában konyhasó, nátrium klorid) beoldjuk, és ez után
