# **Innovatív környezeti monitoring rendszer szerepe a Tóció-patak vízminőségének vizsgálatában intenzív csapadék idején**

**Dulovics Junior Szimpózium 2026**

Budapest  
2026. március 4

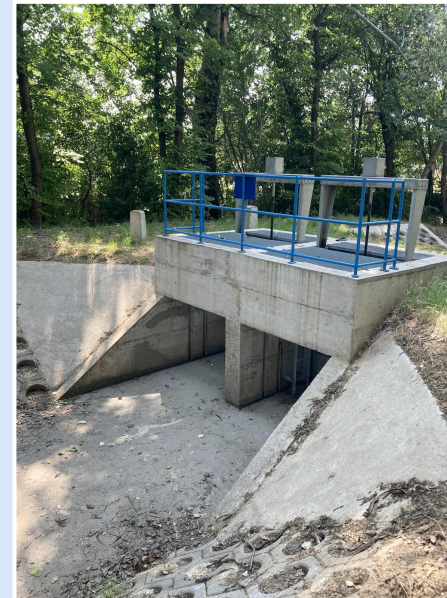
Tóció-patak a júniusi mintavétel alkalmával (Decathlon áruház)  
(Forrás: saját fotó)

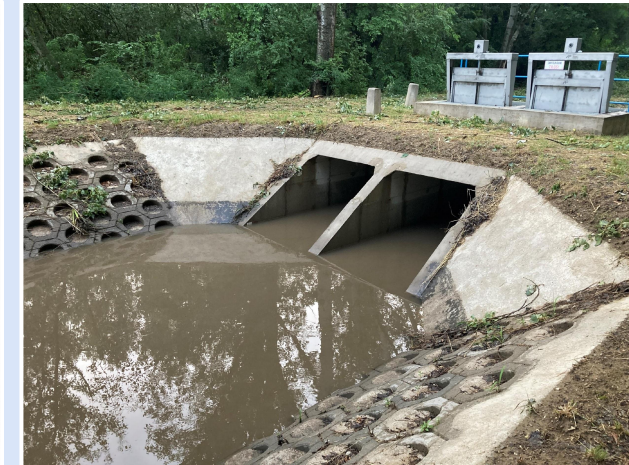
Tóció-patak július 8-án késő délután (Decathlon áruház)  
(Forrás: saját fotó)

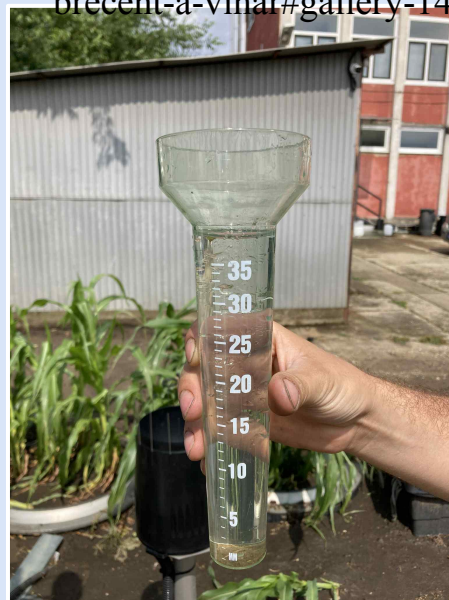
Lehullott csapadék mennyisége Karunkon; 2025. július 8 (Forrás: saját fotó)

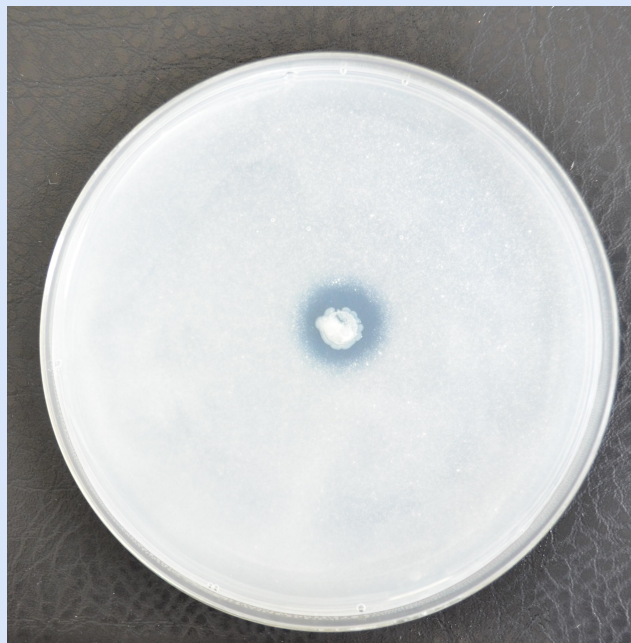
Foszfátoldók vizsgálata

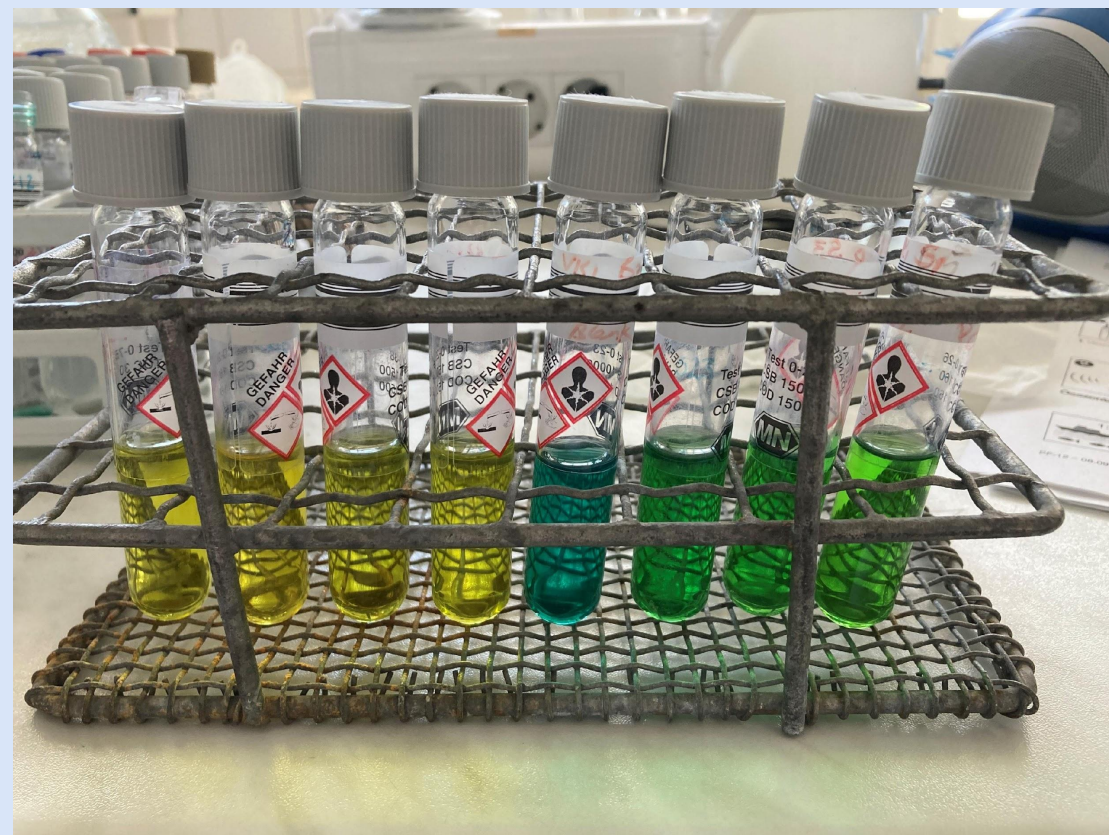
Tápanyag-tartalom vizsgálata

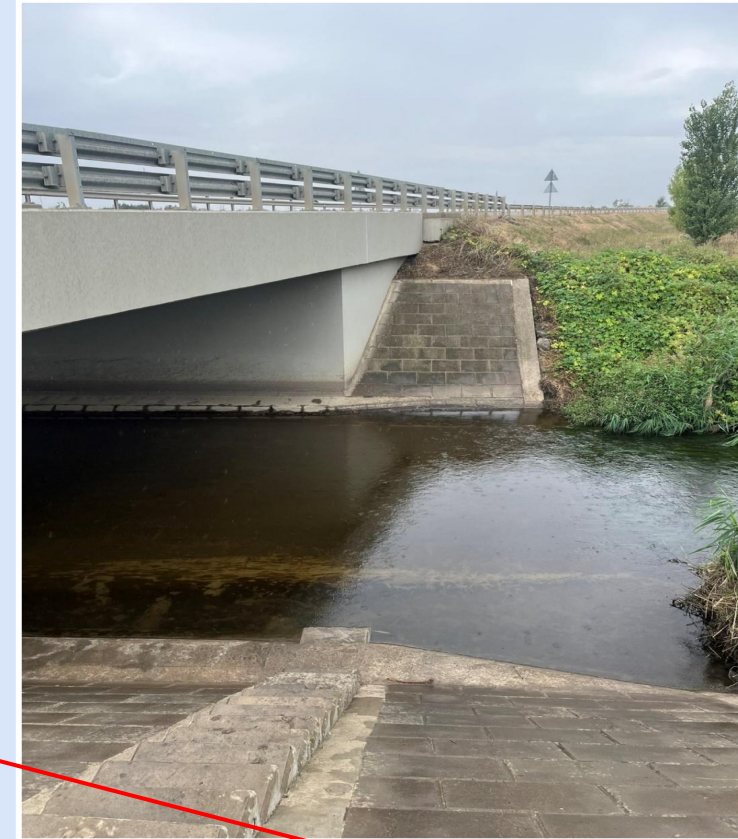
Déli Ipari Park, autópálya összekötő út alatt

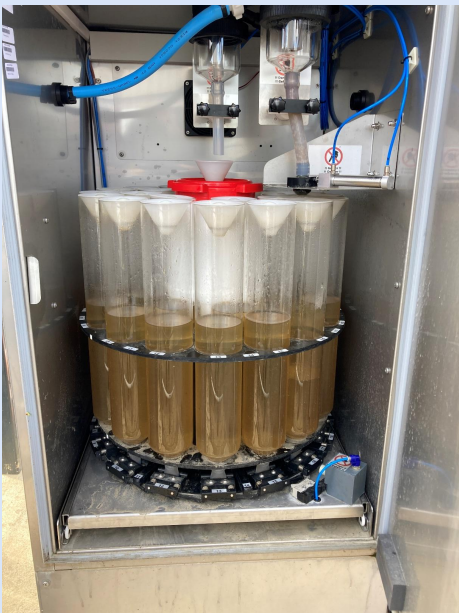
## Automata vízmintavevő

- 15 percenként
- 1,2 liter térfogatú tartályok
- Egyszerre 1 dl mintamennyiség
- Beépített hűtő és fűtőegység 3°C-ra temperál

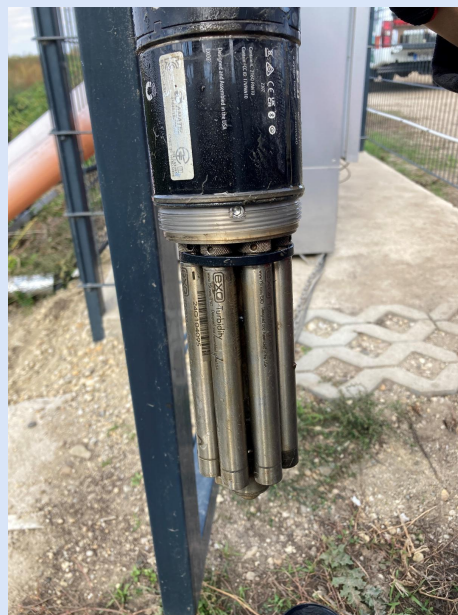
## Komplex vízminőségmérő szonda

- 15 percenként
- Több paraméter együttes mérésére:
  - pH/ORP
  - EC
  - Oldott oxigén [koncentráció és telítettség]
  - Vízhőmérséklet
  - Zavarosság
  - Klorofill
  - Fikocianin-szenzor
  - Fluoreszcens szerves anyag (fDOM)

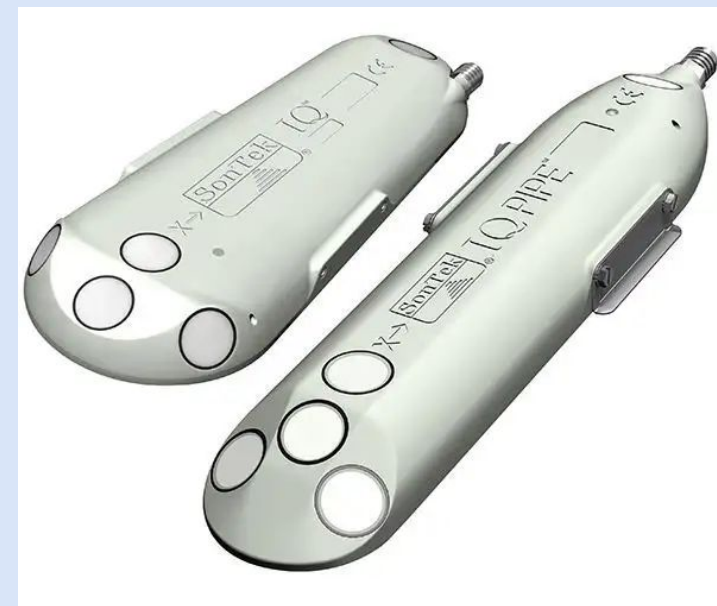
## Vízáramlásmérő szonda

- 15 percenként
- Doppler elven
- Vízsebesség [m/s]
- Vízhozam [m<sup>3</sup>/s];

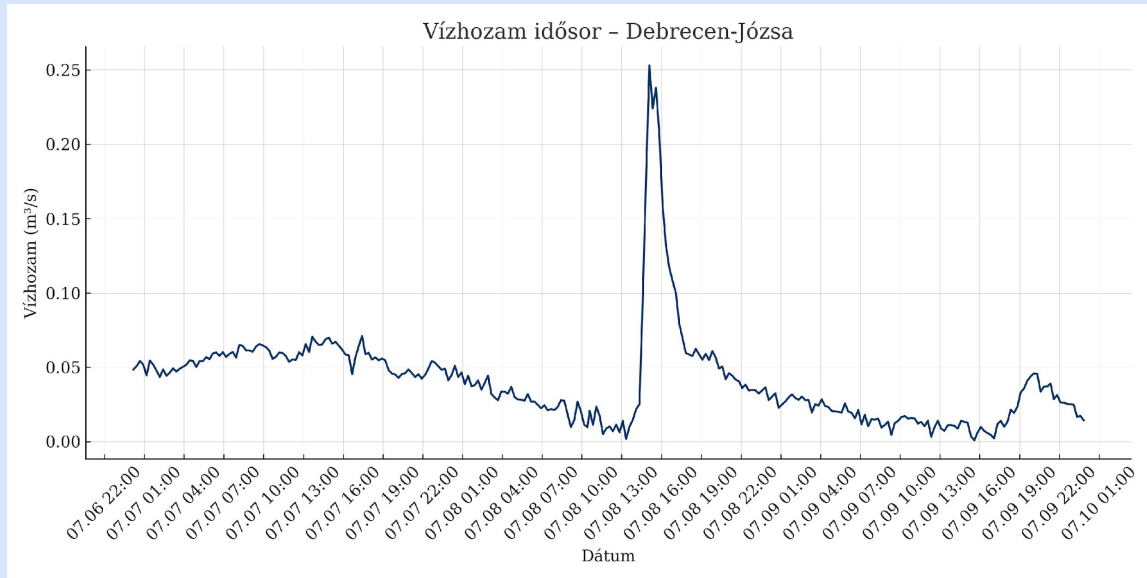
**Debrecen-Józsa**

Csapadék eloszlása:

2025. Július 7: **0,6 mm**  
2025. Július 8: **31,3 mm**  
2025 Július 9: **17,1 mm**

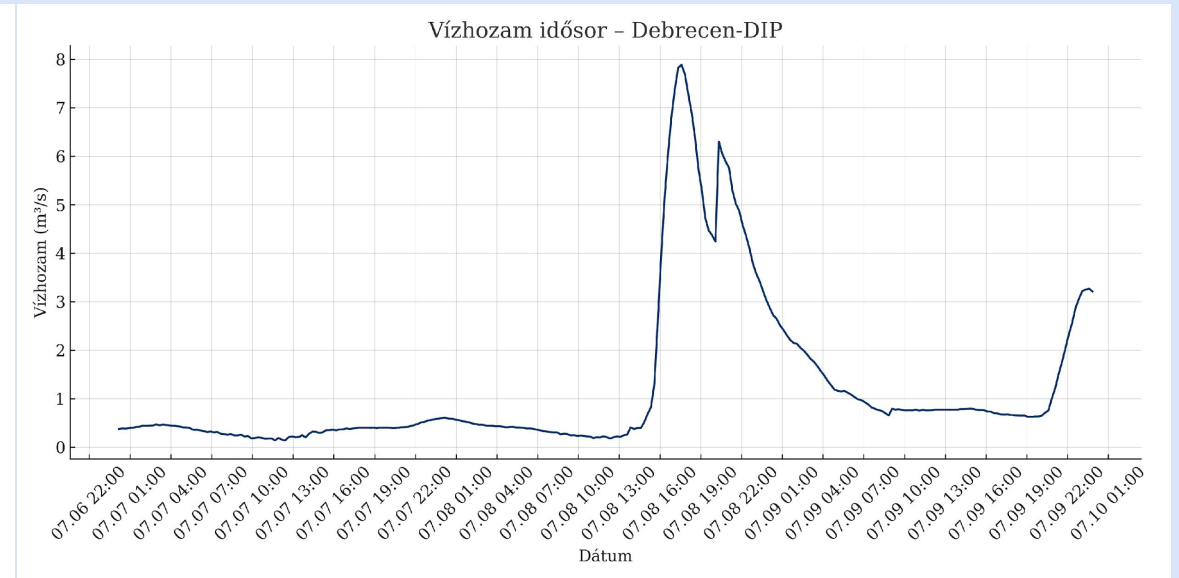
**Debrecen-DIP**

Csapadék eloszlása:

2025. Július 7: **2,5 mm**  
2025. Július 8: **27,8 mm**  
2025 Július 9: **13,2 mm**

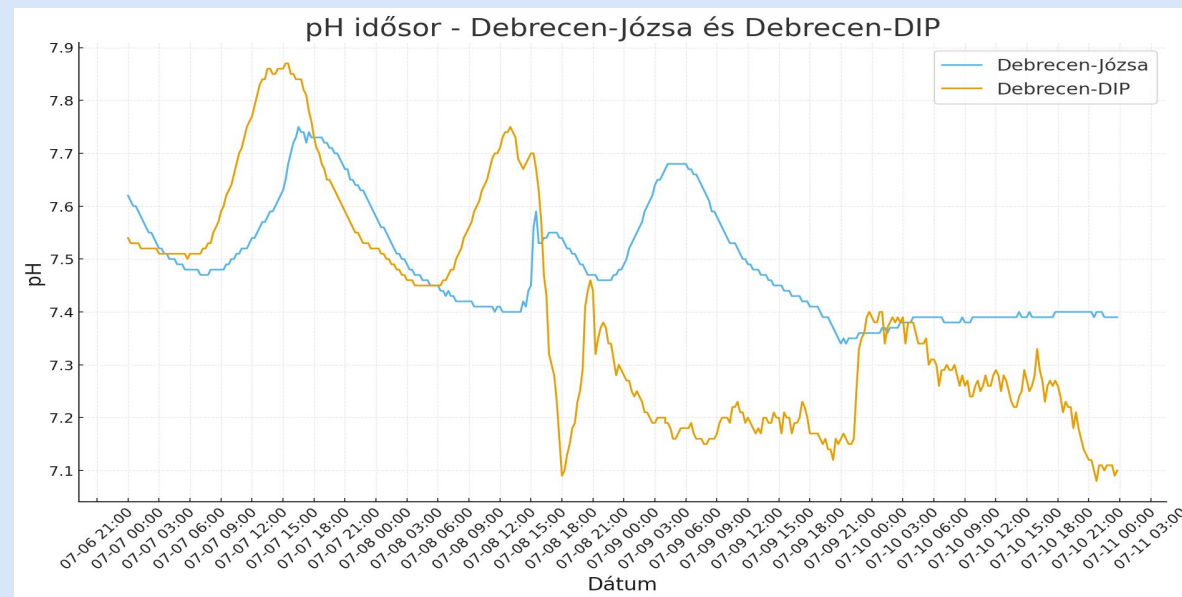
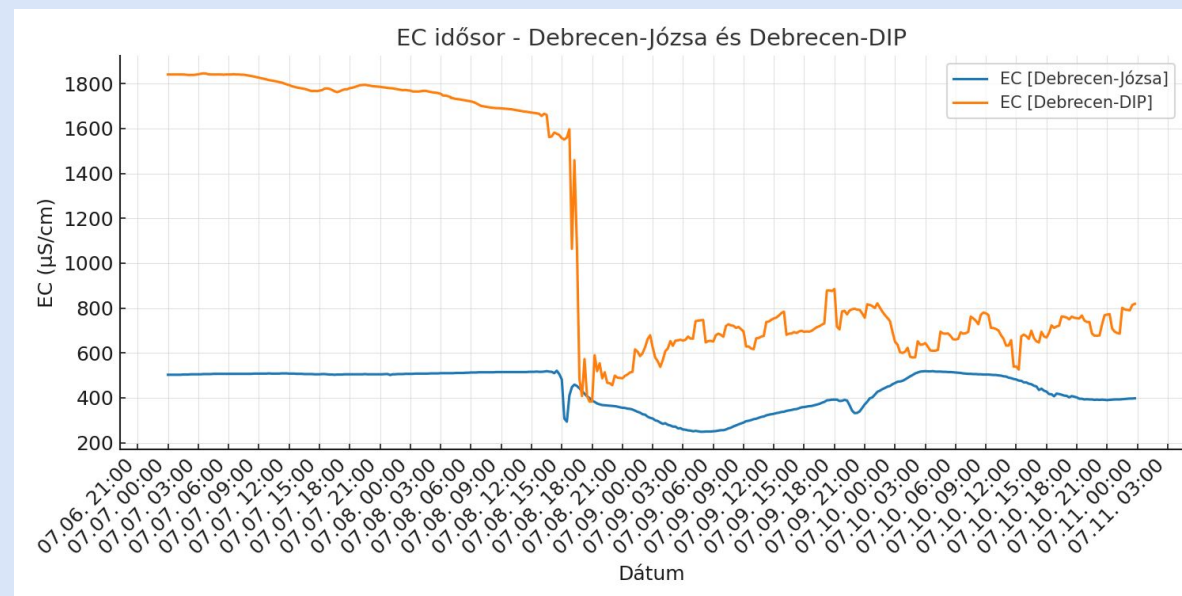
# EREDMÉNYEK – pH, EC

- A pH mindkét mérőállomáson a semleges, enyhén lúgos tartományban (7,1–7,9) mozgott
- A csapadék hatására, jelentős savasodás vagy lúgosodás nem történt
- A DIP ponton az EC nagyobb mértékben esett vissza → közvetlenebb csapadékhatás, magasabb vízcseré.
- A józsai állomáson kisebb volt az esés → csapadék későbbi beérkezése és szűkebb csatornázottság lehetséges.

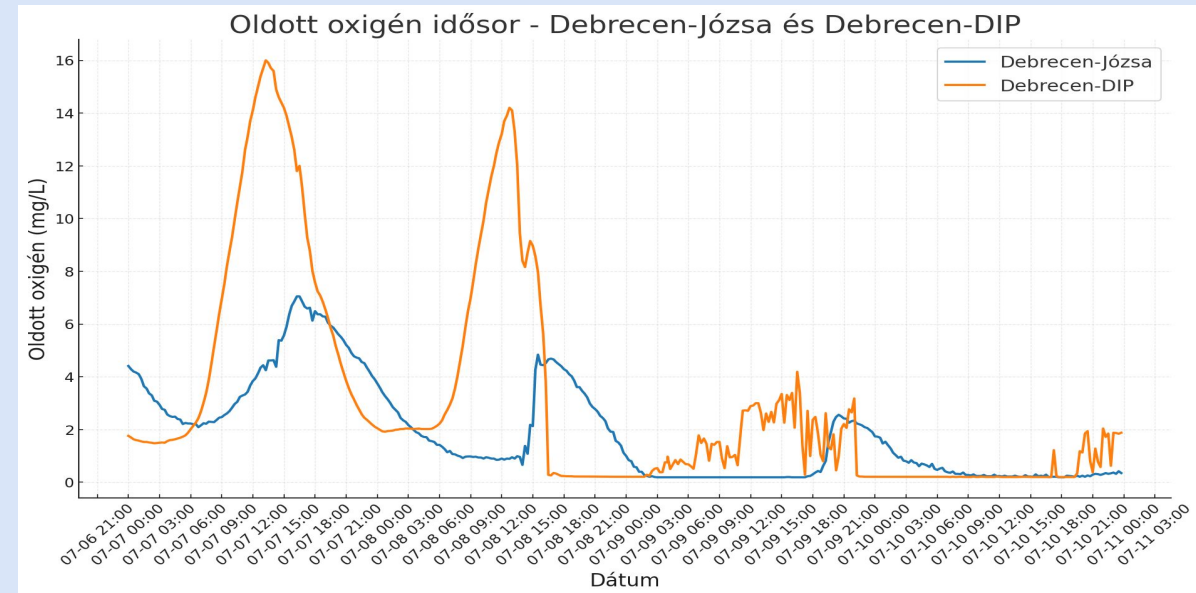
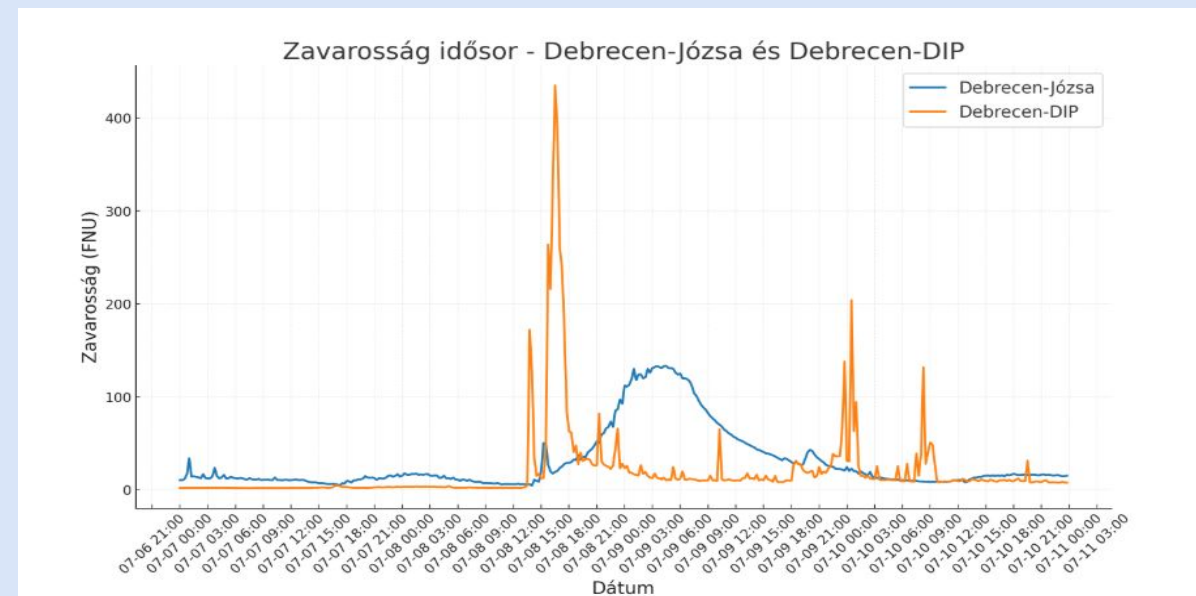
# EREDMÉNYEK – OLDOTT OXIGÉN, ZAVAROSSÁG

- Csapadék után hirtelen oxigéncsökkenés mindkét helyszínen.
  - Debrecen-DIP: nagyobb csúcsok és szélsőségek, instabilabb viszonyok 14 mg/l  $\square$  0 mg/l környéke
  - Jelentős napi ingadozás: nappal magas, éjjel alacsony.
  - Józsa: kiegyensúlyozottabb, stabilabb oxigénviszonyok.
  - Kockázat: szenzor elszennyeződése
- 
- Csapadék hatására erős zavarosság-növekedés, főleg a DIP állomáson.
  - Debrecen-DIP: 400 FNU feletti csúcsok.
  - Józsa: mérsékelt emelkedések, jóval kisebb kilengések.
  - A csúcsok egybeesnek a nagy vízhozammal és csapadékkal.

- A rendszernek köszönhetően azonnali beavatkozás válik lehetségessé, a változások gyors követése mellett
- Ugyanakkor a szenzorok esetleges szennyeződése kockázat
- Több csapadékesemény összehasonlító elemzése → mintázatok és előrejelző modellek készítéséhez
- Csapadékesemények során mintavétel
- Mikrobiológiai szennyezők mérése; metagenomikai módszerekkel
- Nehézfémek mérése
