# Hálózati rekonstrukció? Felújítás? Lokális hibaelhárítás?

(melyik tevékenység-formára lesznek elérhető források  
az EU finanszírozást követő időszakban?)

MaSzeSz XIX. országos konferencia  
Oberding Kornél

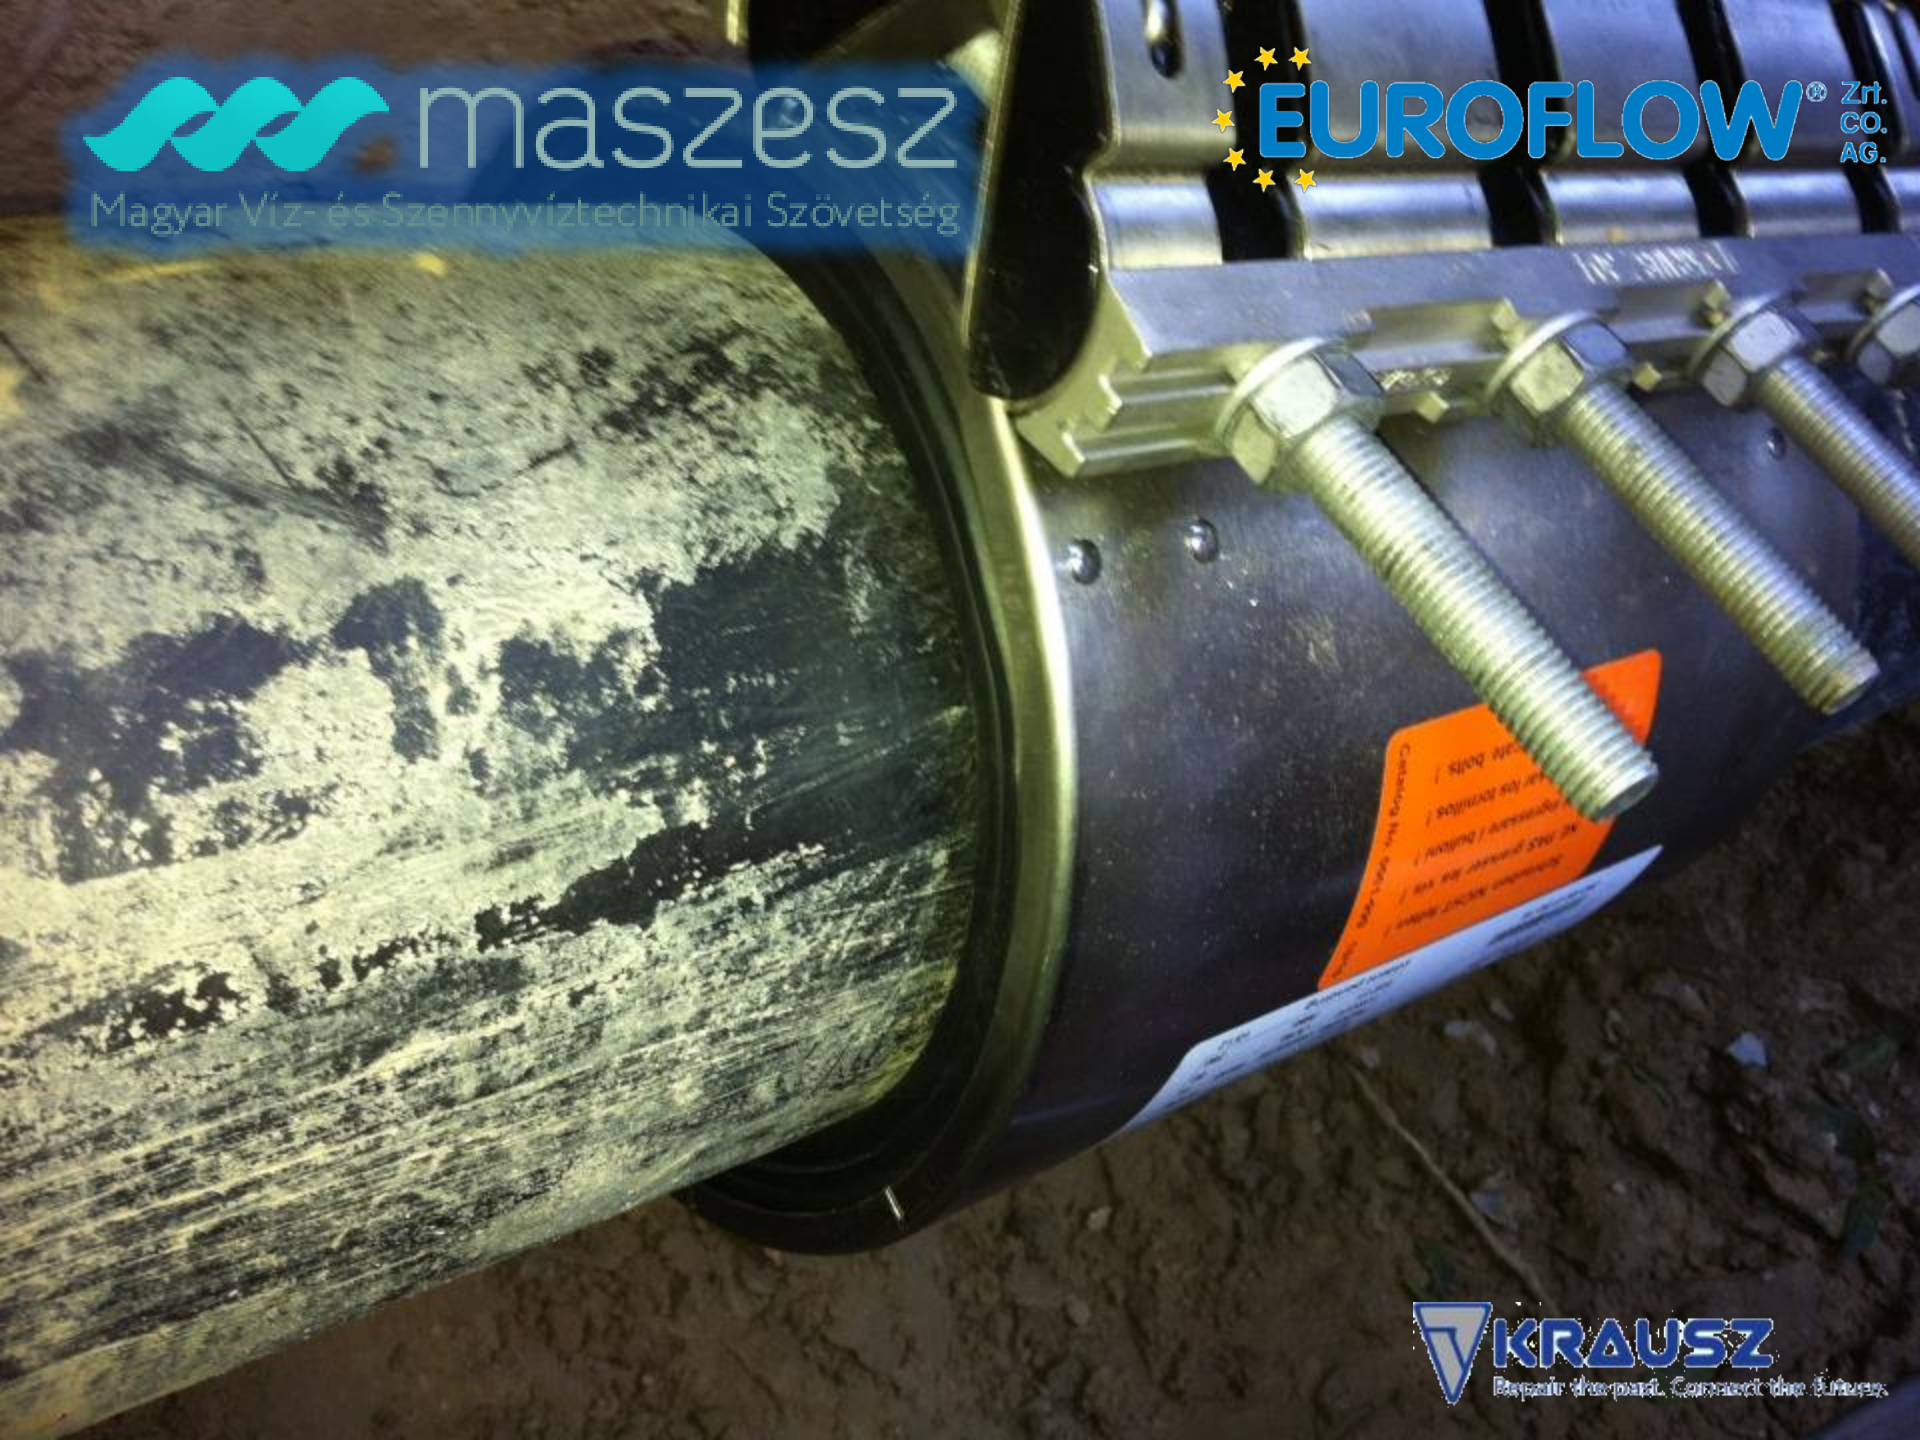
d200 PE tompavarrat fáradásos, vagy hegesztés-technológiai pontatlanságból eredő hibája → kivágás helyett lokális hibaelhárítás (1db hidraulikus csökkötő-javító idommal)
