# Vízáteresztő burkolatok vízáteresztő képesség változásának vizsgálata terepi mérésekkel

**Készítette: Strausz Tímea**

*Infrastruktúra építőmérnök, MSc szakos hallgató*

Dulovics Junior Szimpózium  
Budapest, 2022

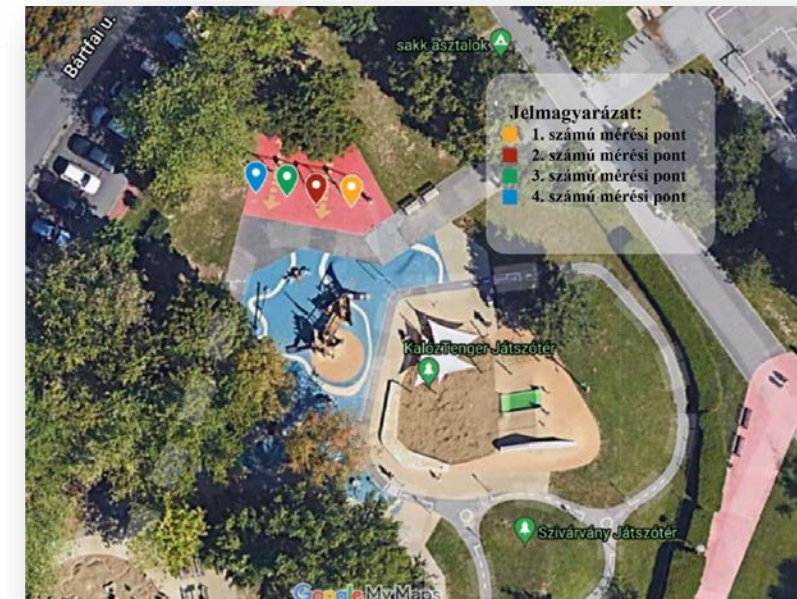
# Szimpla és dupla gyűrűs mérési módszer összehasonlítása

## Mérési pontok mért k értékei

- ~ nagyságrendi különbség
- csökkenése – növekedése
- konstans érték körüli szórás

- **Exponenciális összefüggés felírása az új mérési pontokkal → javult a görbék illeszkedése**
- **Mérési pontok bővítése → területi változékonyság, jelentős eltérések egy helyszínen belül**
- **Szimpla és dupla gyűrűs mérések összehasonlítása**
  - **területi változékonyság**
  - **burkolati réteg megfelelő átnedvesedése, átmosó hatás (szemcsék átrendeződése)**
  - **mérések bizonytalansága**
- **Egy pontbéli egymás utáni mérések → 94 %-nál eltérés tapasztalható**
