**Beton szennyvízátemelők  
felújításának  
optimalizálása, korszerű  
felmérési technikák  
segítségével**

**Dancs Balázs, ügyvezető -  
cégtulajdonos**

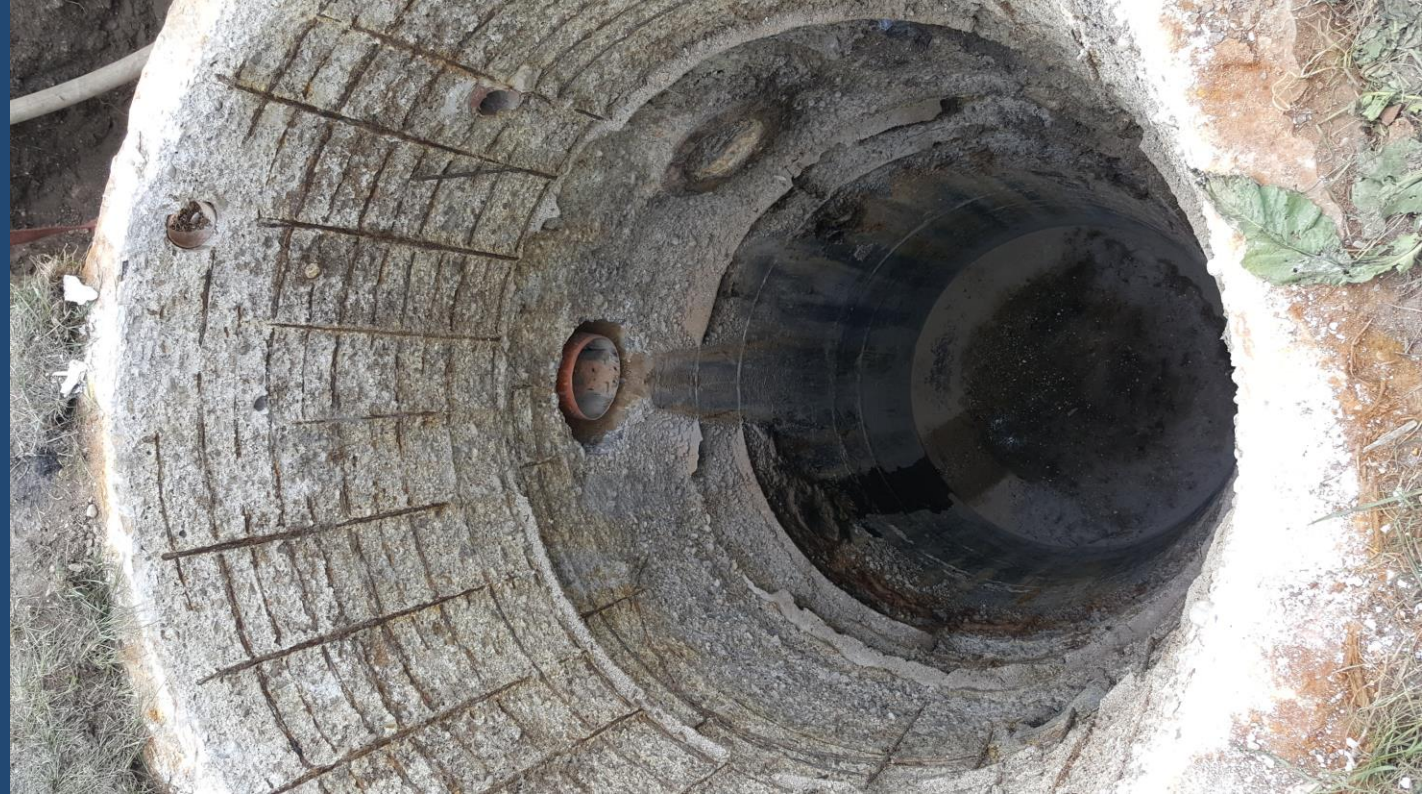
## Biogén korrózió hatása

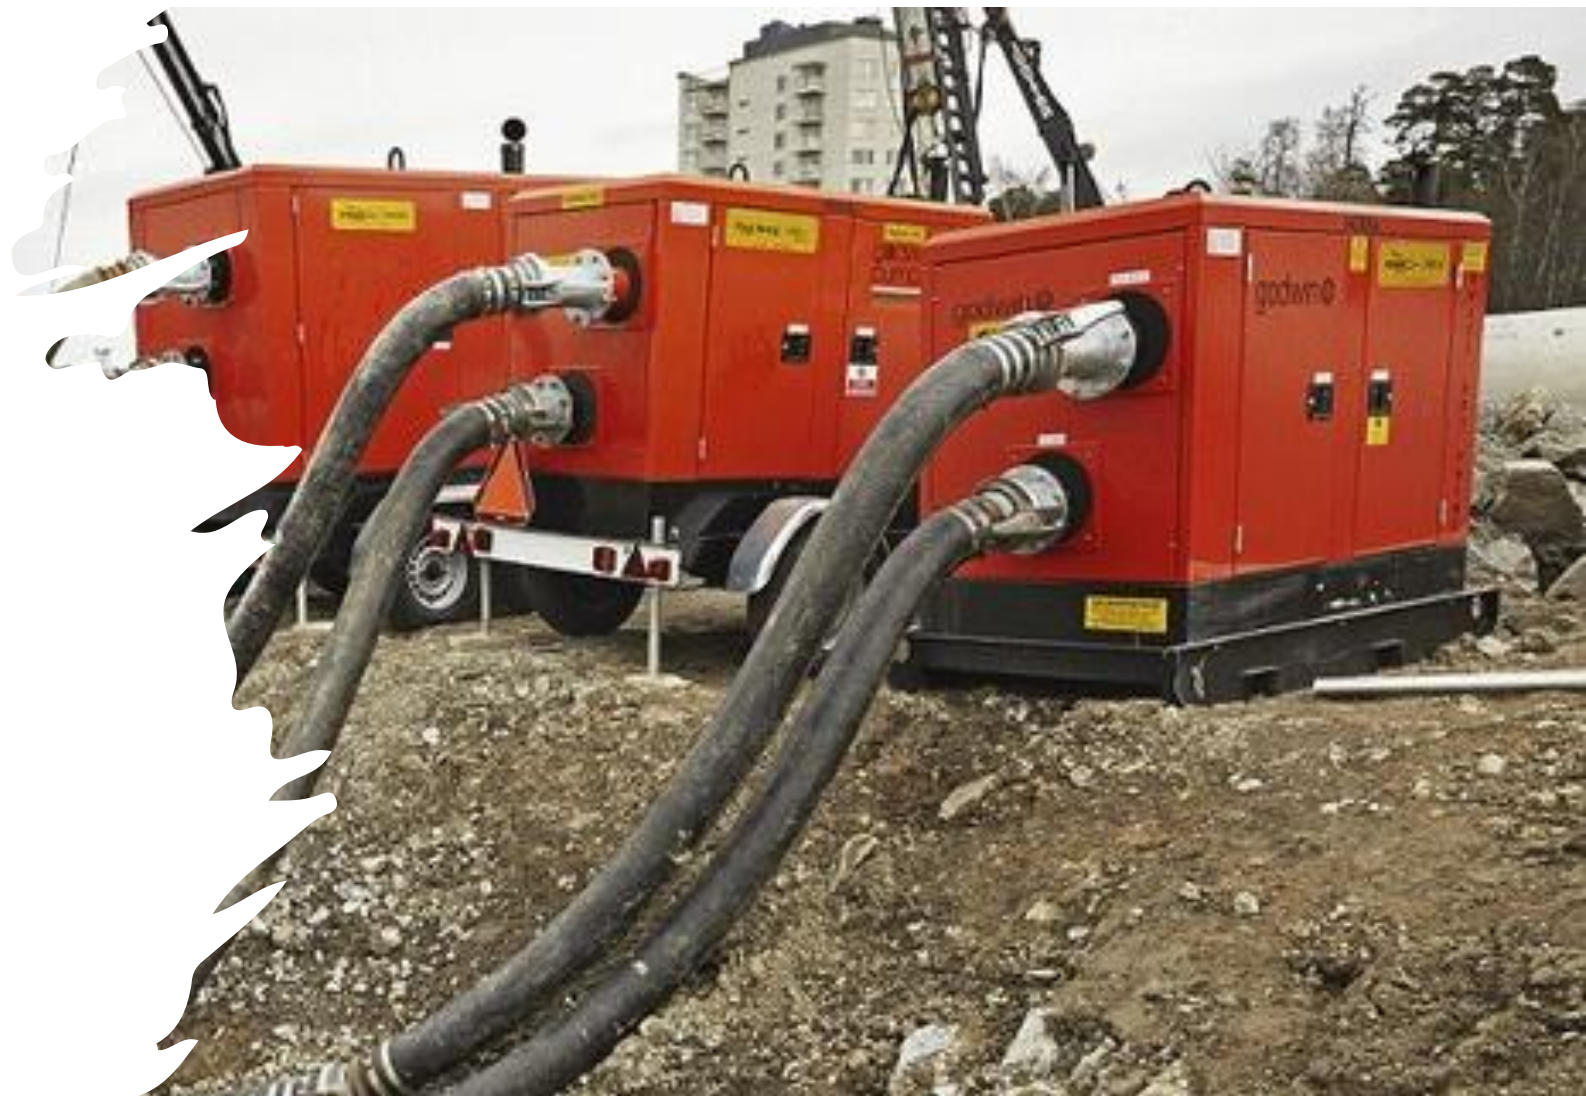
#1

Kizárás és ideiglenes  
üzem létrehozása:

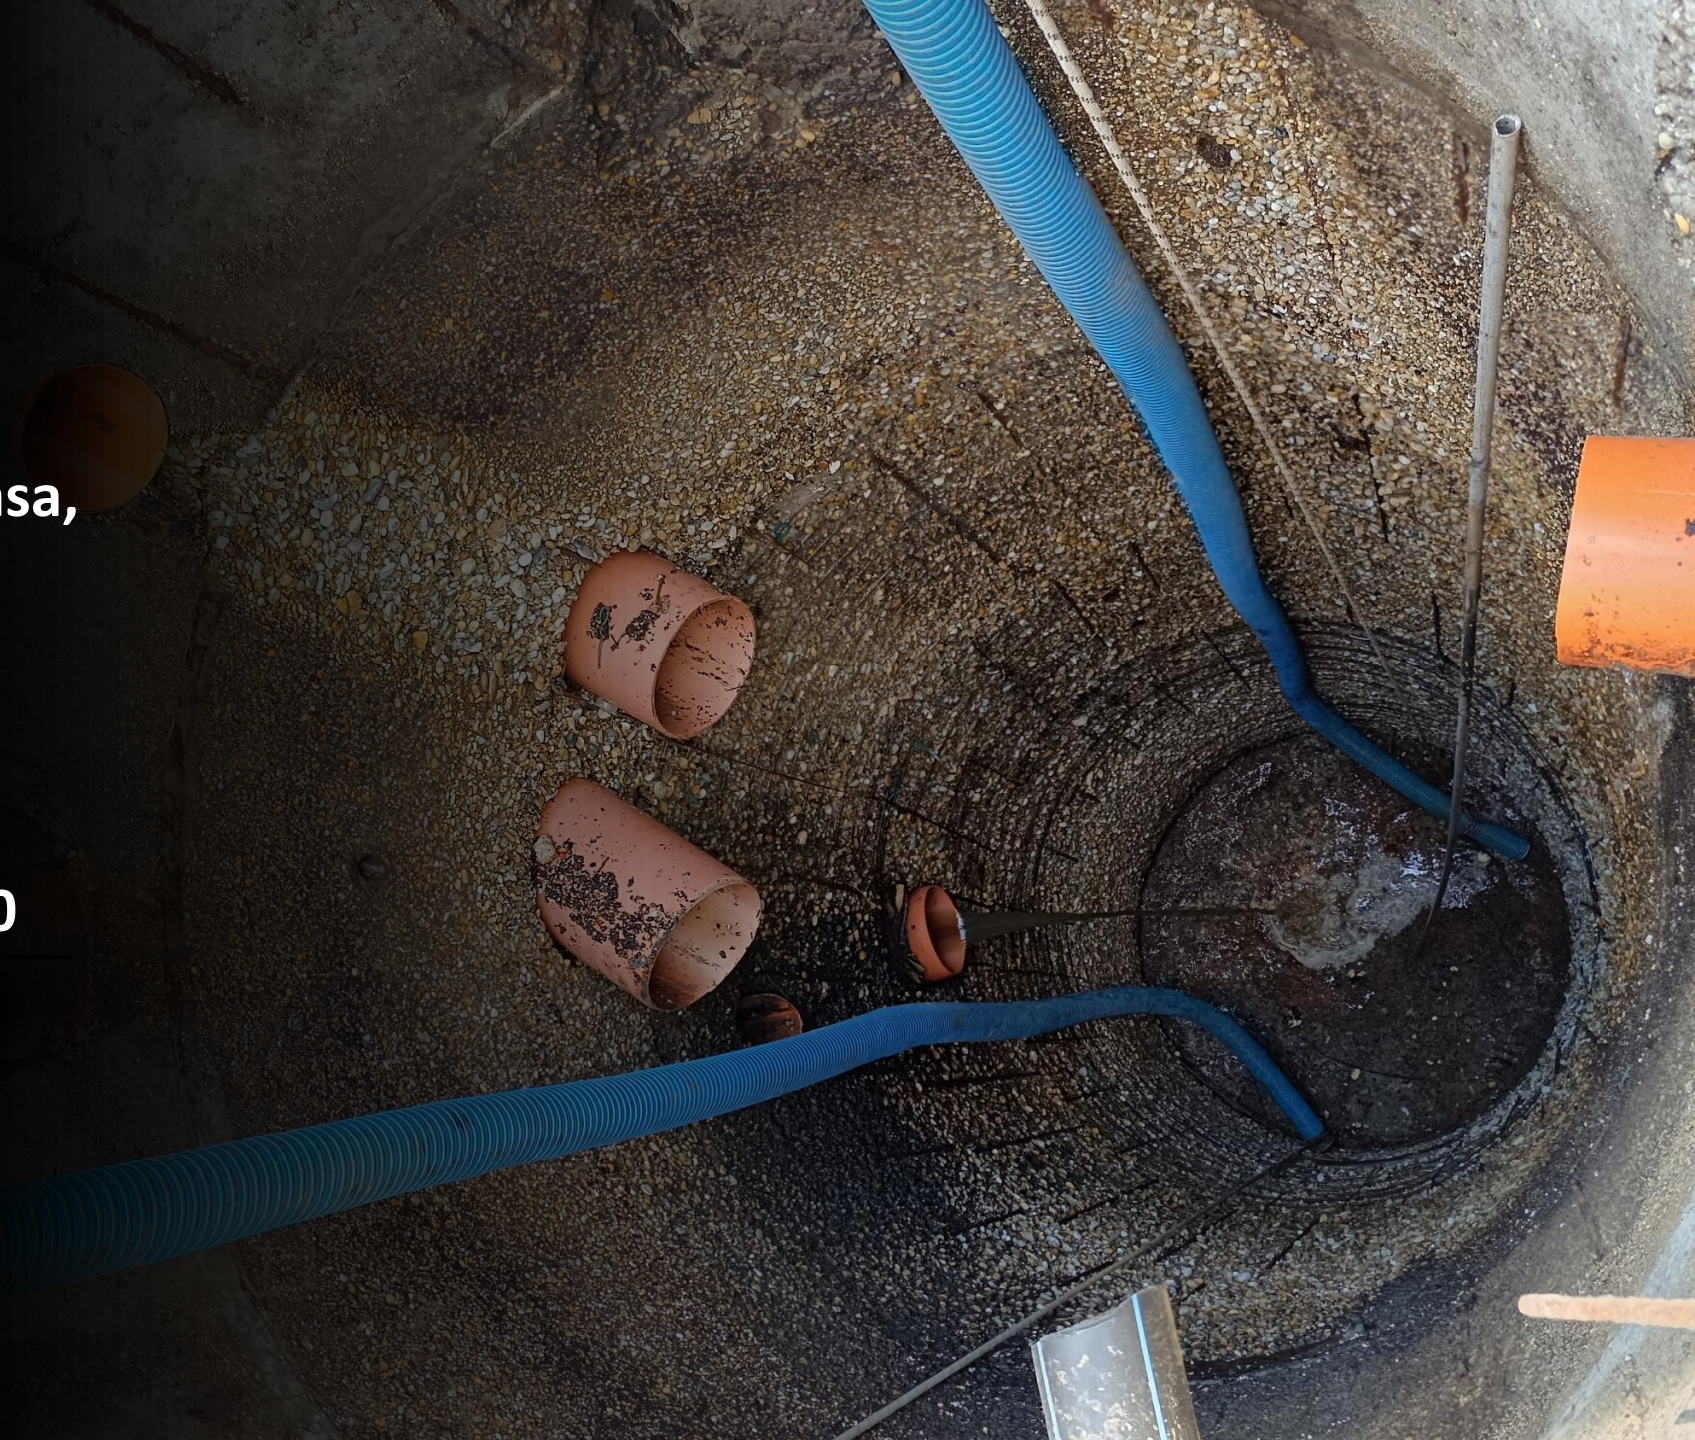
#2

Előkészítő munkák:

- átemelő durva takarítása, víztelenítése
- gépészet, lakatos szerkezetek bontása
- felület előkészítése 500 baros vizes mosással
- mosóvíz, hordalék kitermelése

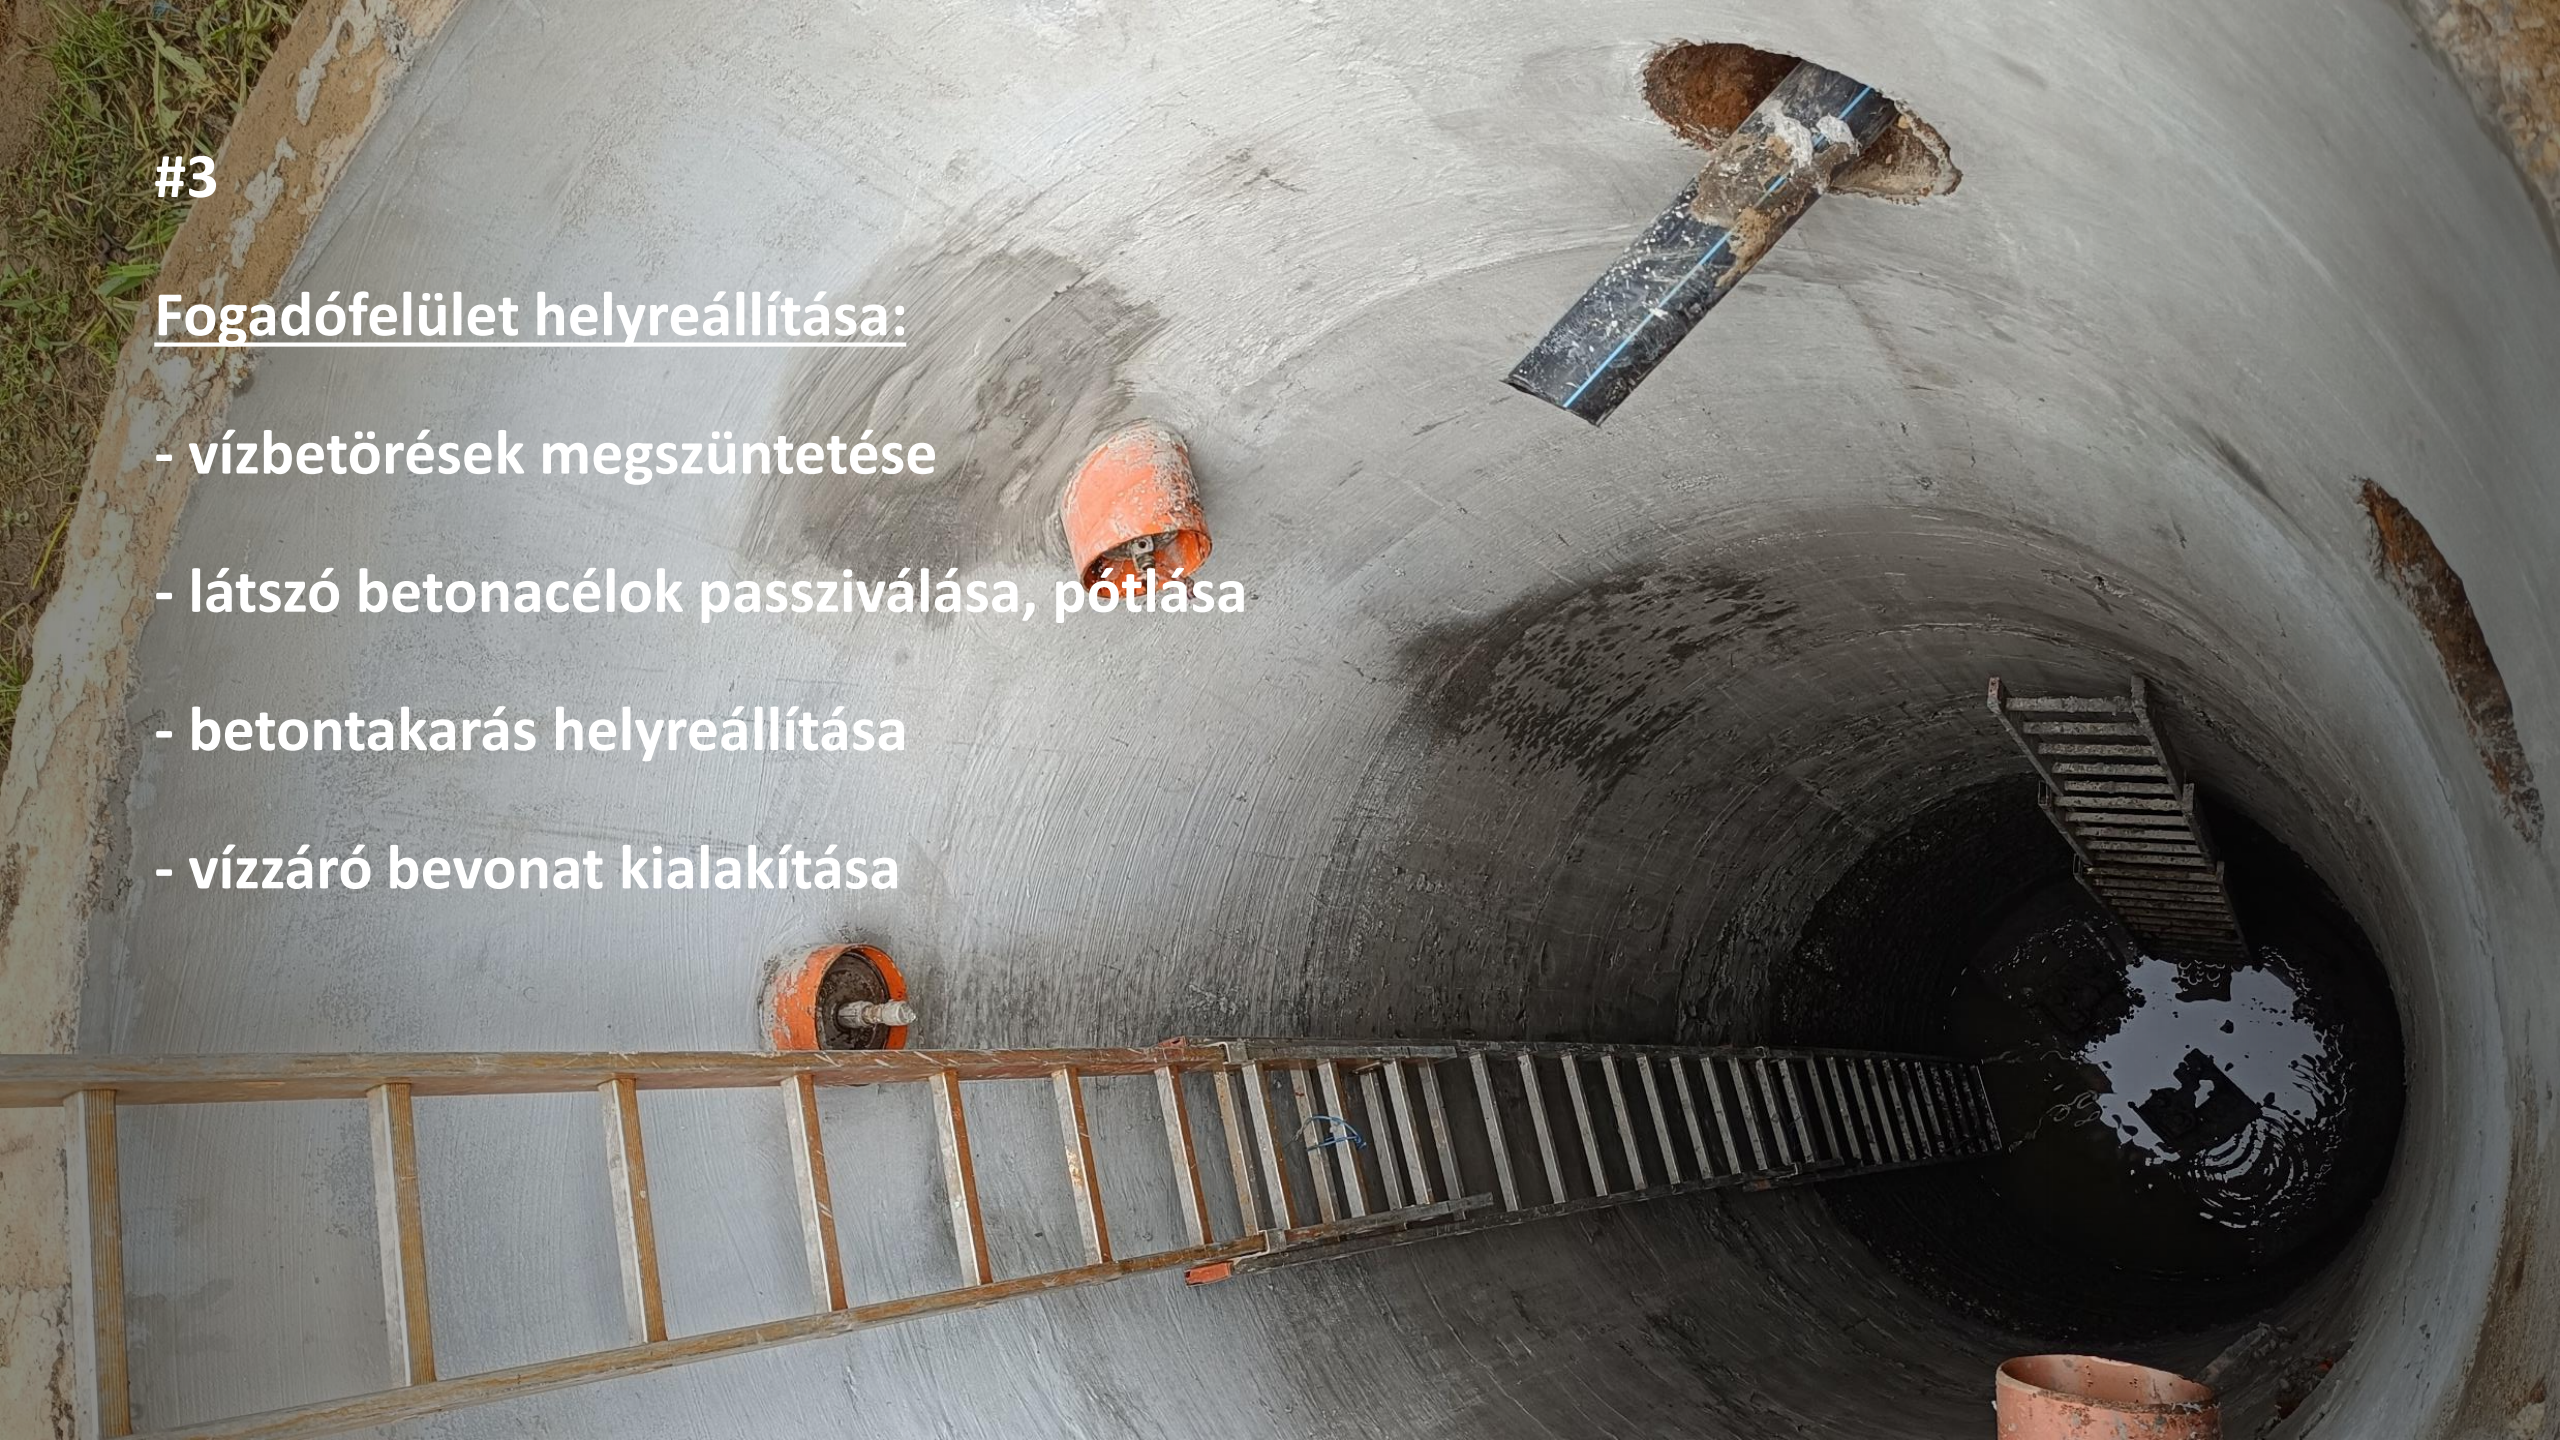
#3

Fogadófelület helyreállítása:

- vízbetörések megszüntetése
- látszó betonacélok passziválása, pótlása
- betontakarás helyreállítása
- vízzáró bevonat kialakítása

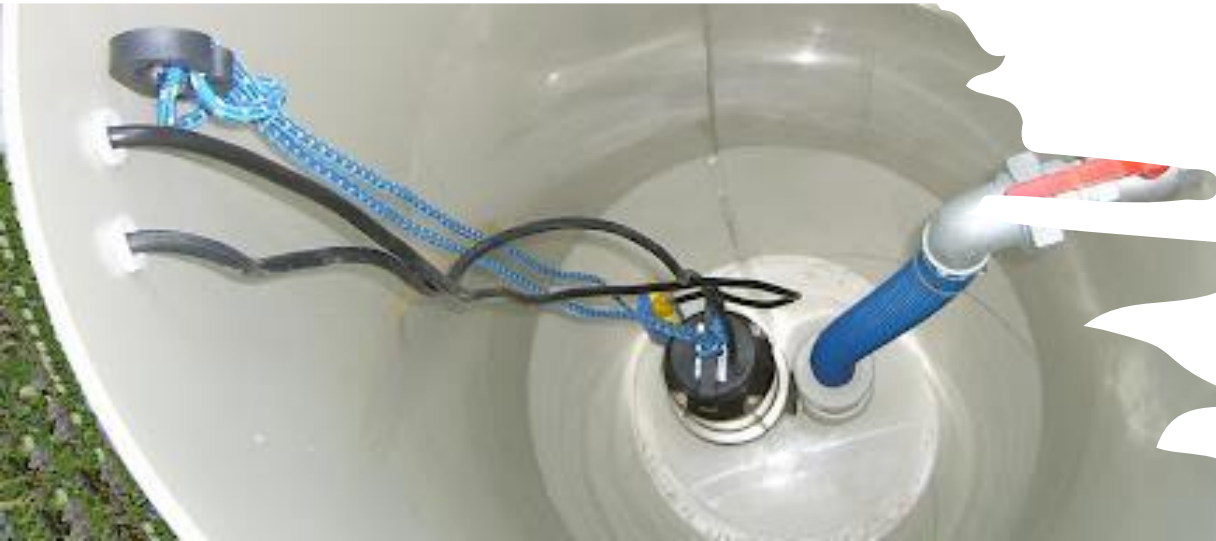
### Fenék bélés kialakítása:

- előre gyártott TOP fenék behelyezéssel – ülepedés gátló zomp
- helyszíni szobrásmunkával (beton TOP fenék esetén)
- kúpos edényaljként
- nem készül fenékbélés (50%-ban a vízvon alatti részek korróziója minimális, inkább a vízvon feletti gáztér és a földém ami kritikus)

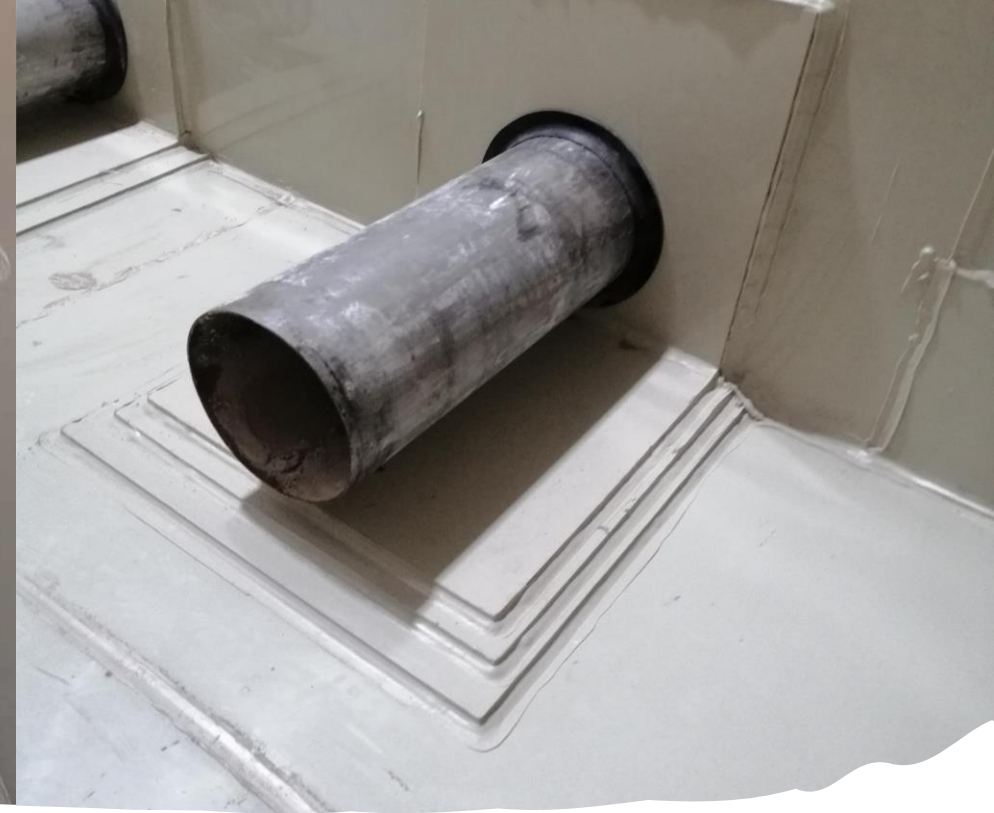
#4/4

### Csőátvezetések kialakítása:

- záróidom, gumigyűrűvel
- azonos anyagú nyomóvezeték, össze extrudálva a béléssel
- betonfalban az átvezetés befalazó idommal vagy duzzadószalagos elfalazással kerül beépítésre

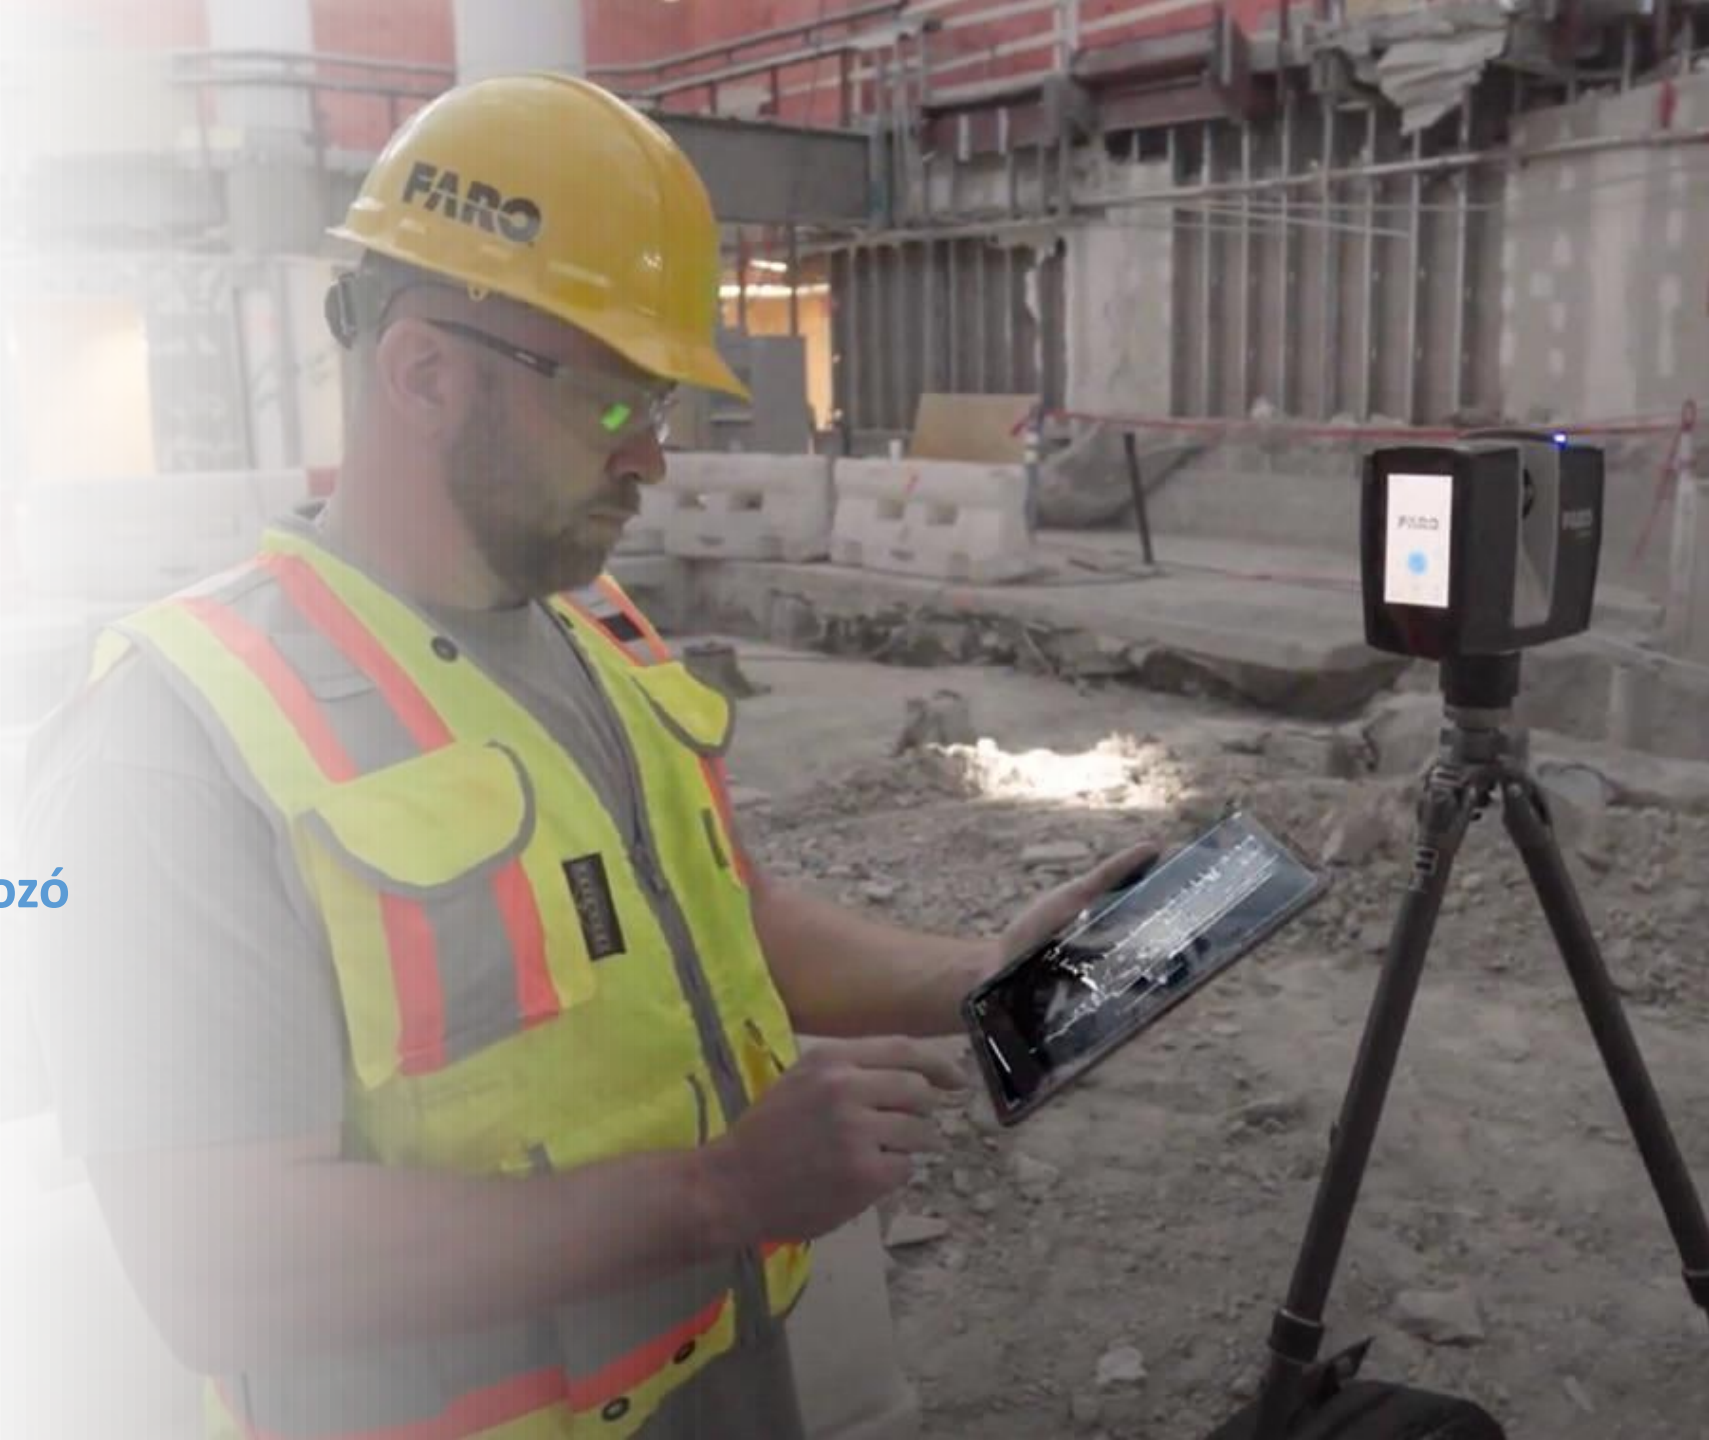
# Térscannelés átemelőben

Mi befolyásolja:

- Térszín alatti szűk terekben szükséges a mérés egy részét elvégezni
- Több szinten elhelyezkedő csatlakozó vezetékek és akár közbenső szintek is vannak
- Letelepülni nincs lehetőség

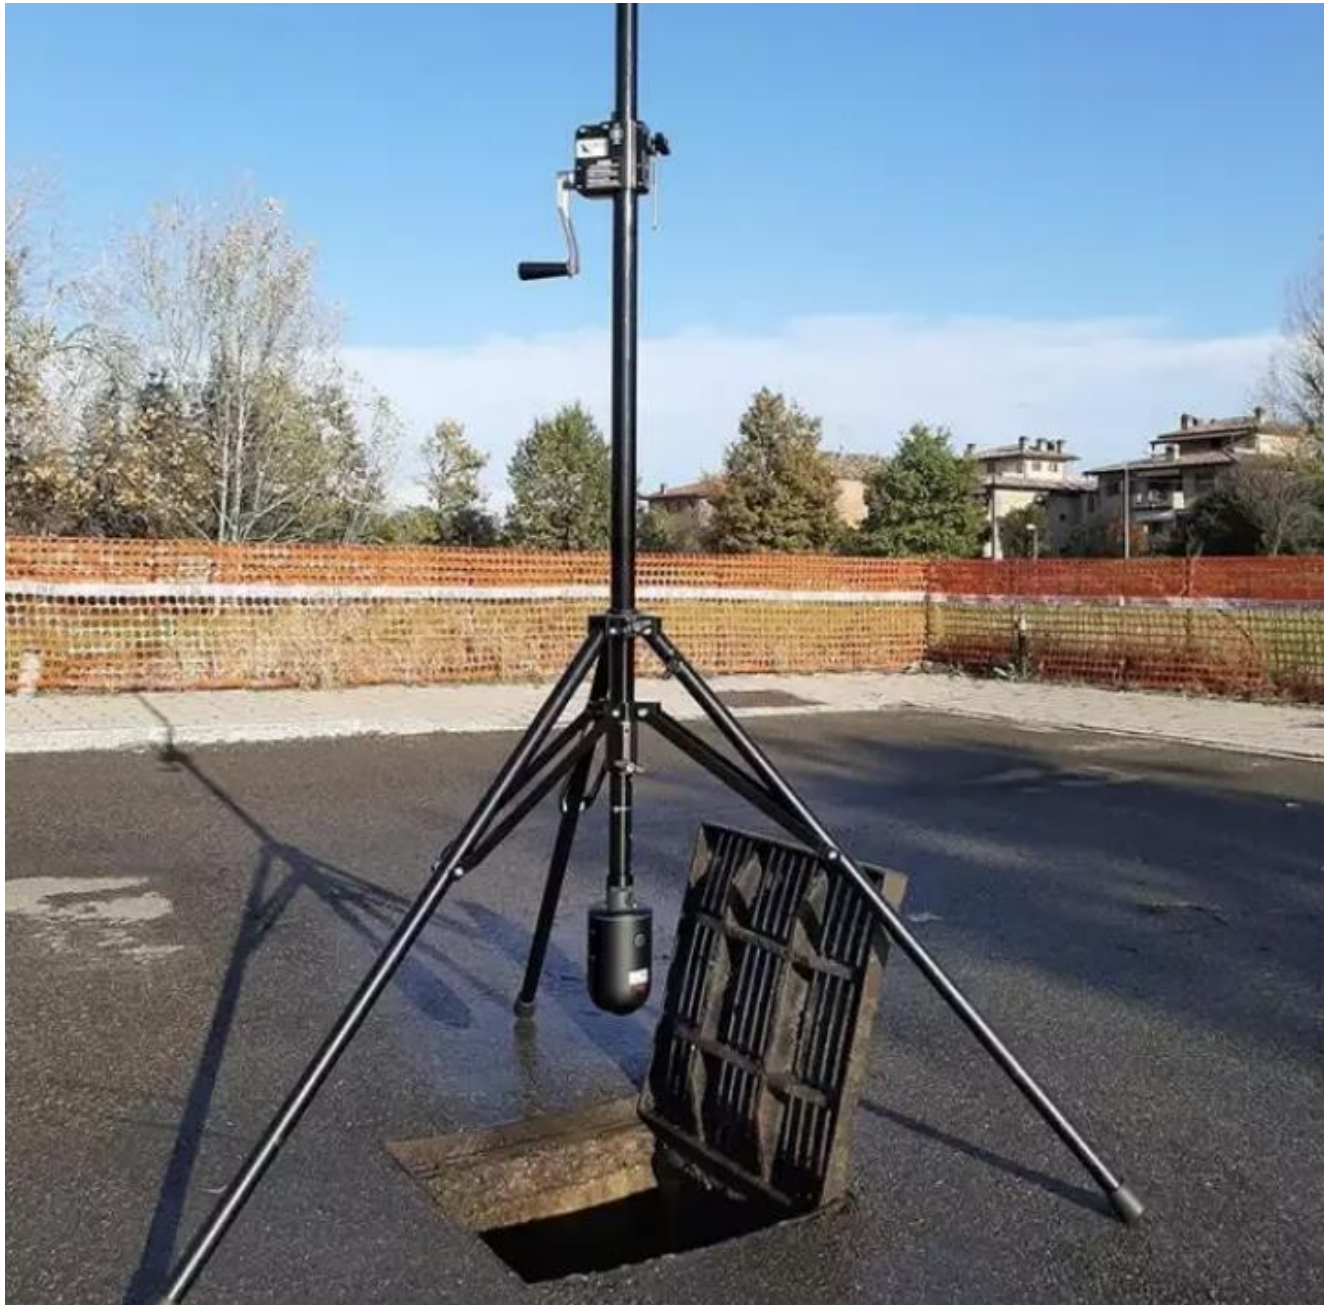
# Térscannelés átemelőben

Mi befolyásolja:

- Kicsi nyílásokon keresztül közelíthető meg a felméréendő tér
- Üzem közben csővezeték, kábelek és műszerek vannak a műtárgyban
- Kifinomult precíziós irányítás szükséges

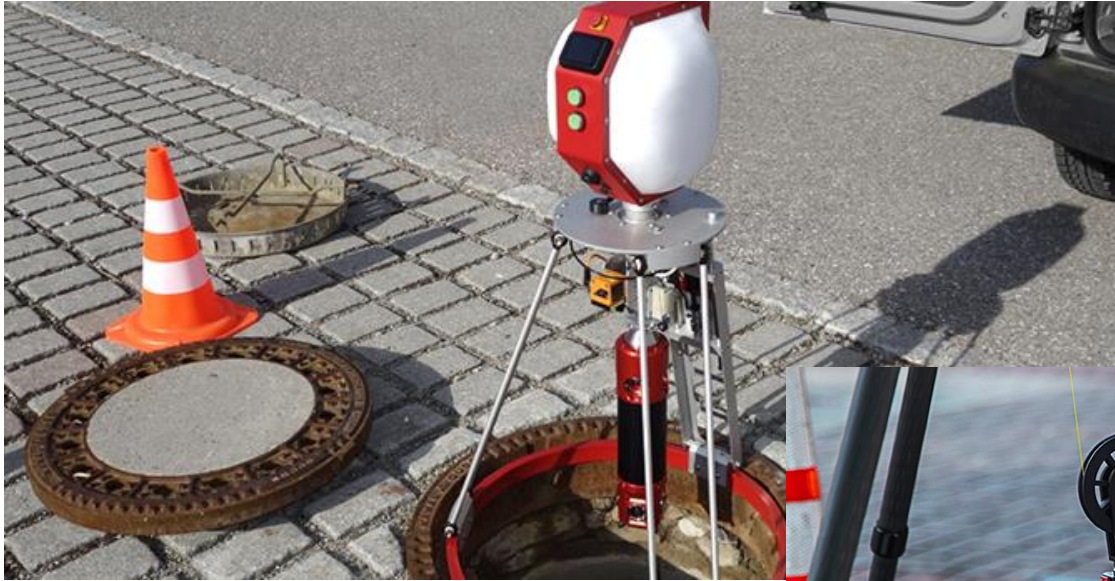
# Megoldási lehetőségek

Fordított állványzaton mini statikus scanner

- Szintenként süllyeszthető
- Minden állásban külön felvétel készül
- A hozzá tartozó program képes összeilleszteni a felvétel
- Virtuális túra és modellezésre alkalmas pontfelhő is létrehozható
- Fotó minőségű felvétel mérhető adatokkal
- Több állásban is el kell végezni a mérést
- Gyors felmérés, kevés utómunka <5perc/állás

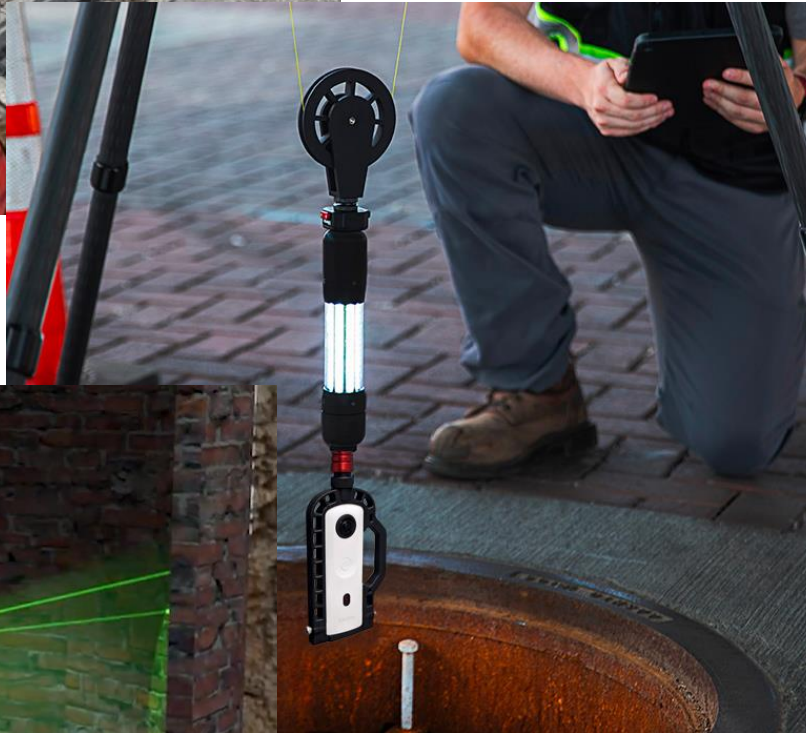
# Megoldási lehetőségek

## Függesztett akna scannerek

- Tisztítóaknáknak is alkalmazható
- Folyamatos felvétel készül
- Pontfelhő kimenet
- Gyors felmérés <10p

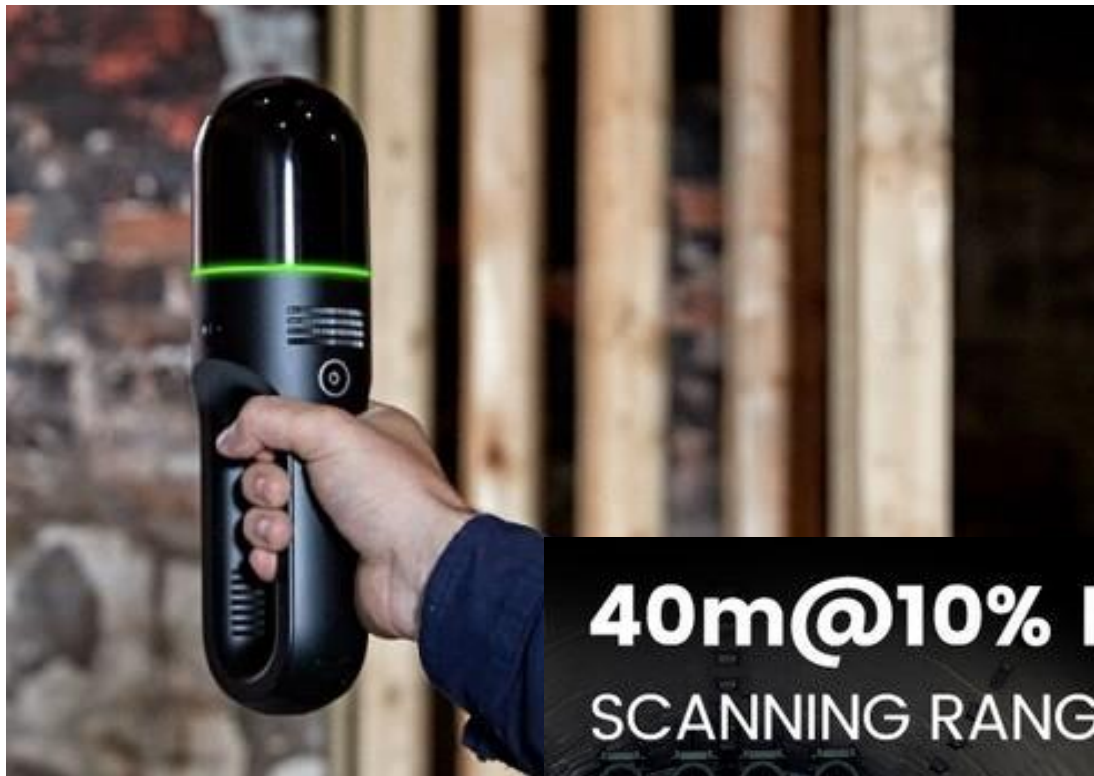
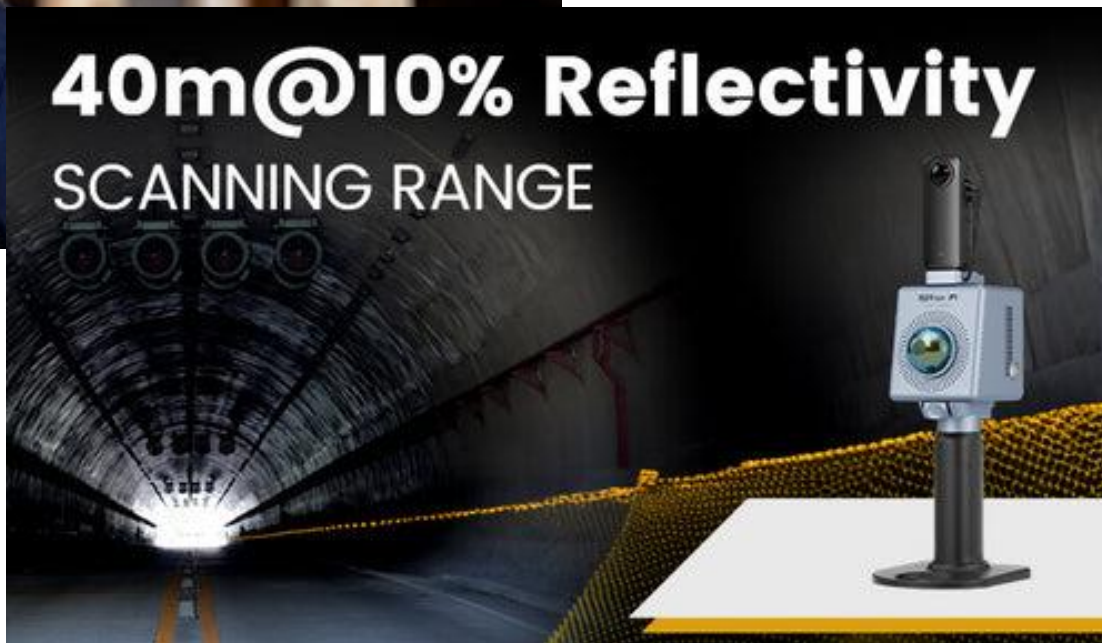
## Kézi scannerek

**40m@10% Reflectivity**  
SCANNING RANGE

- Nagy hatótáv 10-40m
- Folyamatos felvétel készül
- Pontfelhő kimenet
- Gyors felmérés
- Amit a kezelő fentről lát azt látja a berendezés is, esetleges kitakart részek nem érzékelhetők
- Célszerűbb szárazterek, járható közműalagutak, munkagödrök felvételére
